EXPERTIZĂ TEHNICĂ

LOT 5 - EXPERTIZĂ TEHNICĂ LA PASAJUL UNIRII – B-DUL I. C. BRĂȚIANU

ADMINISTRAȚIA STRĂZILOR BUCUREȘTI

BENEFICIAR: ADMINISTRATIA STRAZILOR BUCURESTI
ELABORATOR: S.C. POD-PROIECT S.R.L. IAȘI

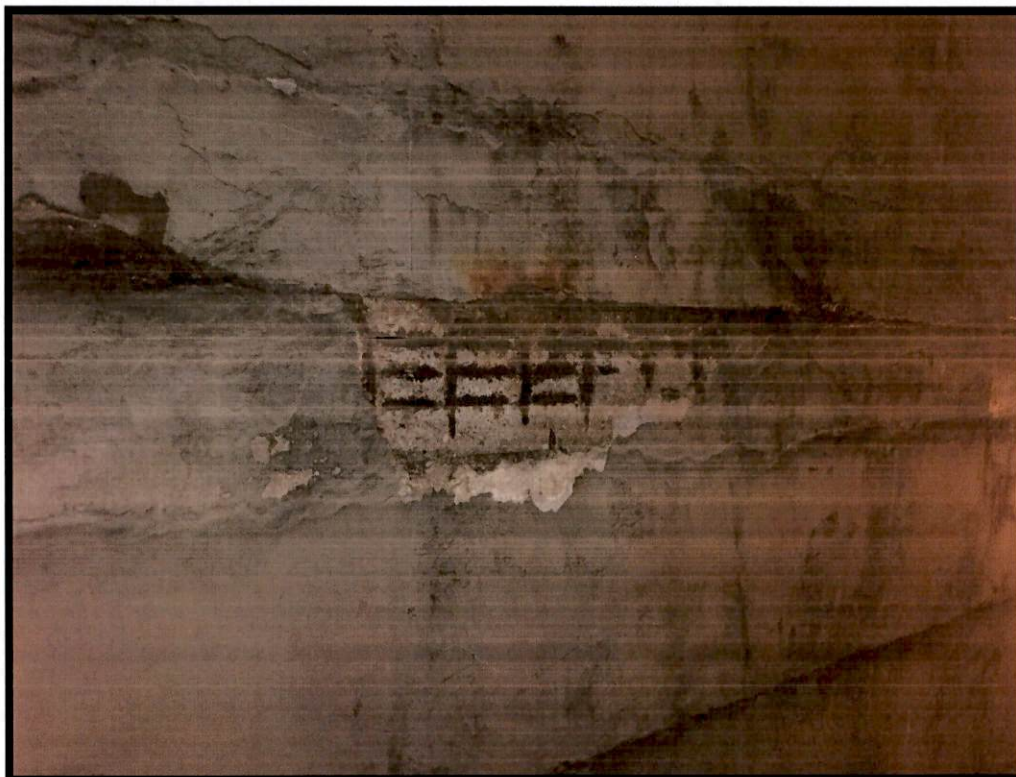
1. Armături fără strat de acoperire – foto 5;

Foto 5 - Armături fără strat de acoperire intrados suprastructura

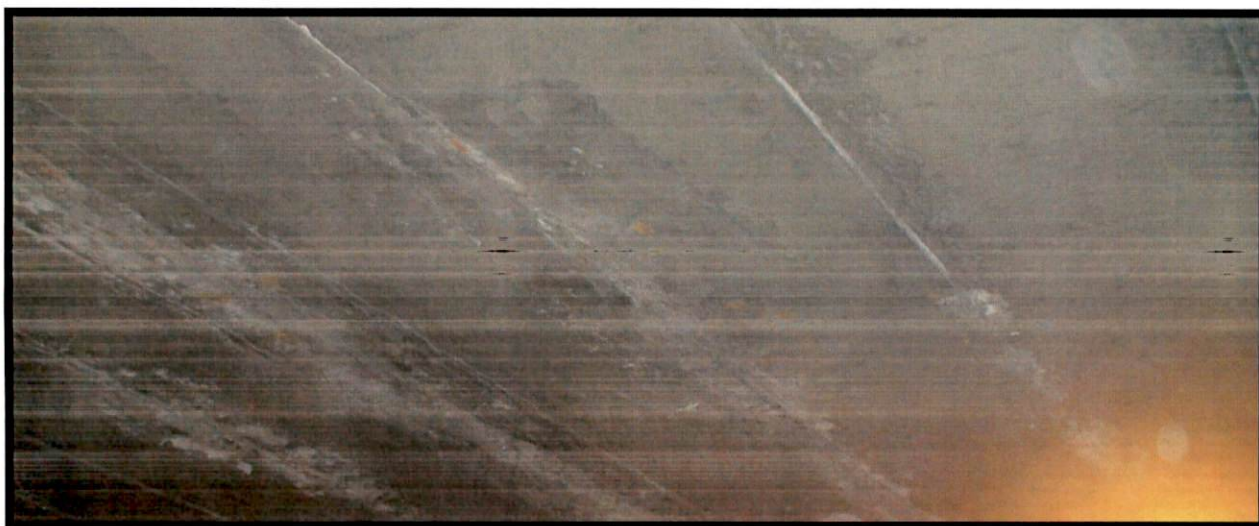
3. beton degradat prin carbonatare, apariția de stalactite și/sau draperii – foto 7;

Foto 7 - Beton degradat prin carbonatare, apariția de stalactite și draperii

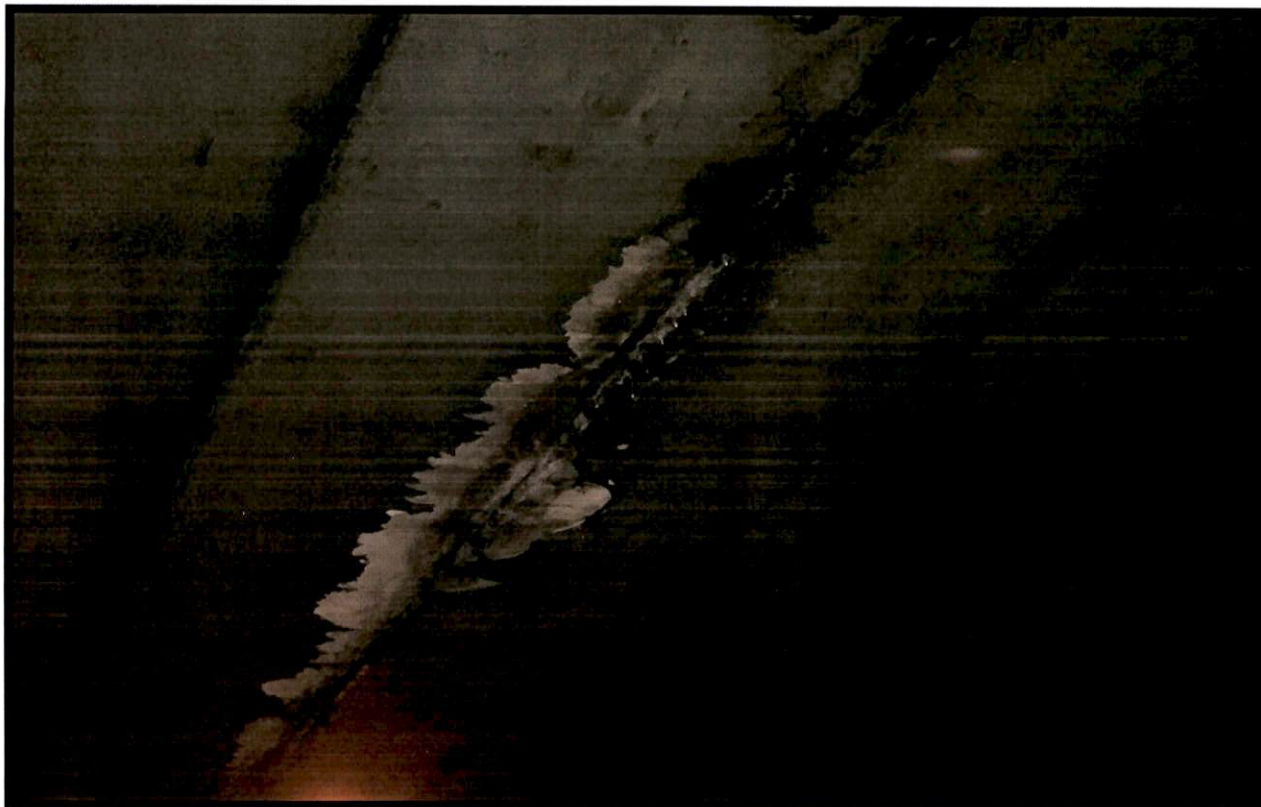
Foto 8 - Infiltrații, eflorescențe

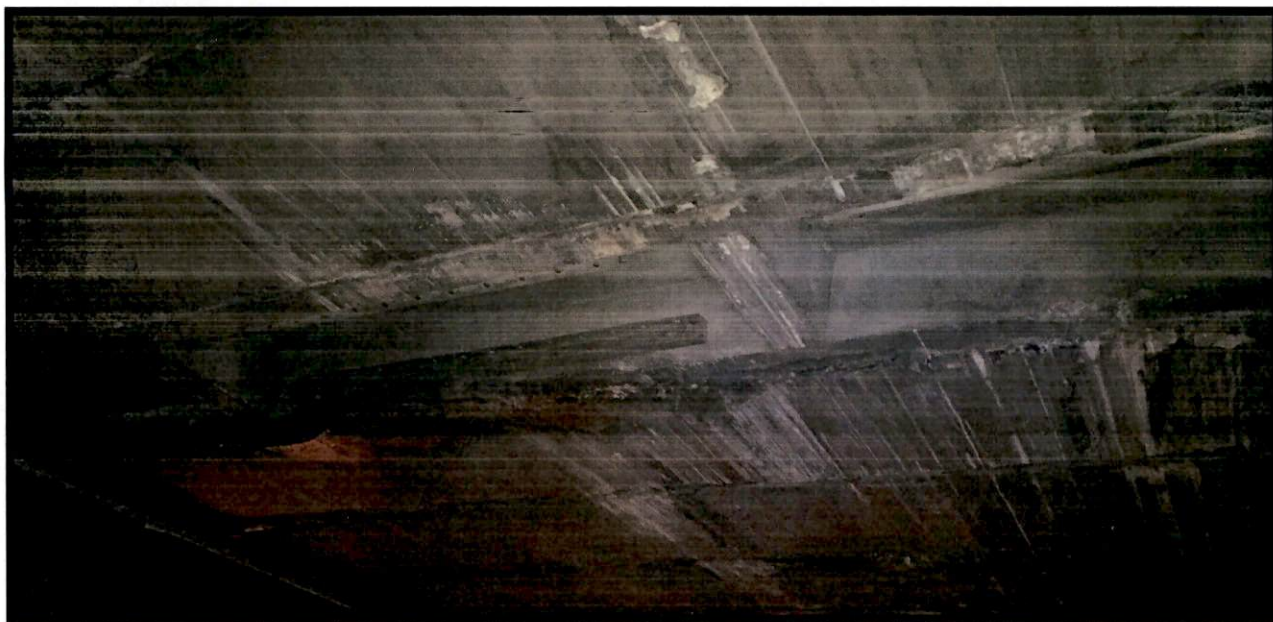
6. Lipsa protecției anticorozive sau degradarea celei existente (culoarea neuniformă, mătuiri, exfolieri, pete de rugină, scurgeri de oxizi de fier pe suprafața elementului) zidărie degradată la suprafață, cu aspect prafos, friabilă sau exfoliată – foto 9;

Foto 9 - Lipsa protecției anticorozive

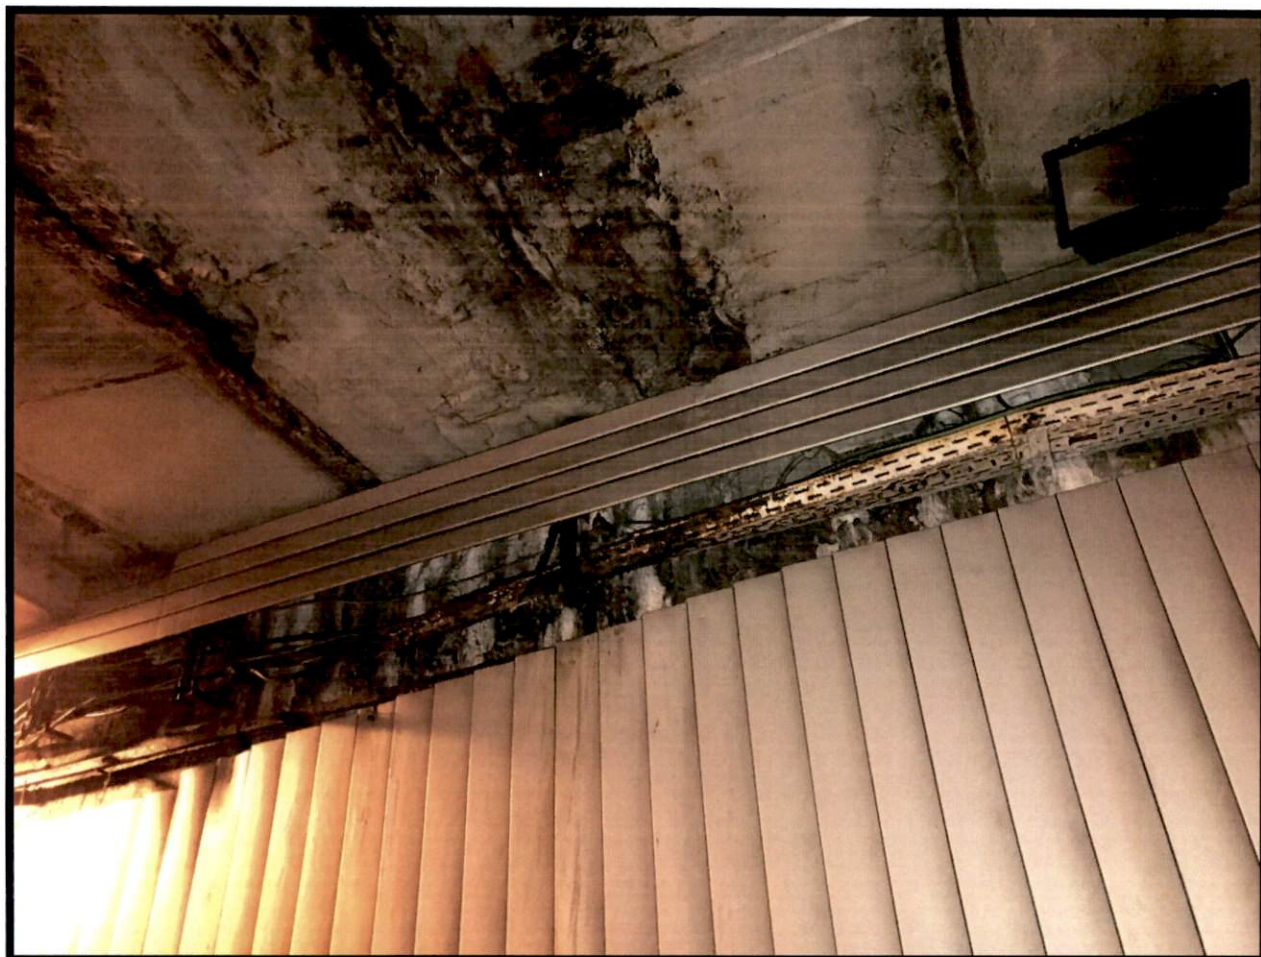
7. Solidarizări necorespunzătoare între elementele prefabricate (infiltrații, fisuri, rosturi matate necorespunzător) – foto 10;

Foto 10 - Solidarizări necorespunzătoare între elementele prefabricate (infiltrații, fisuri, rosturi matate necorespunzător)

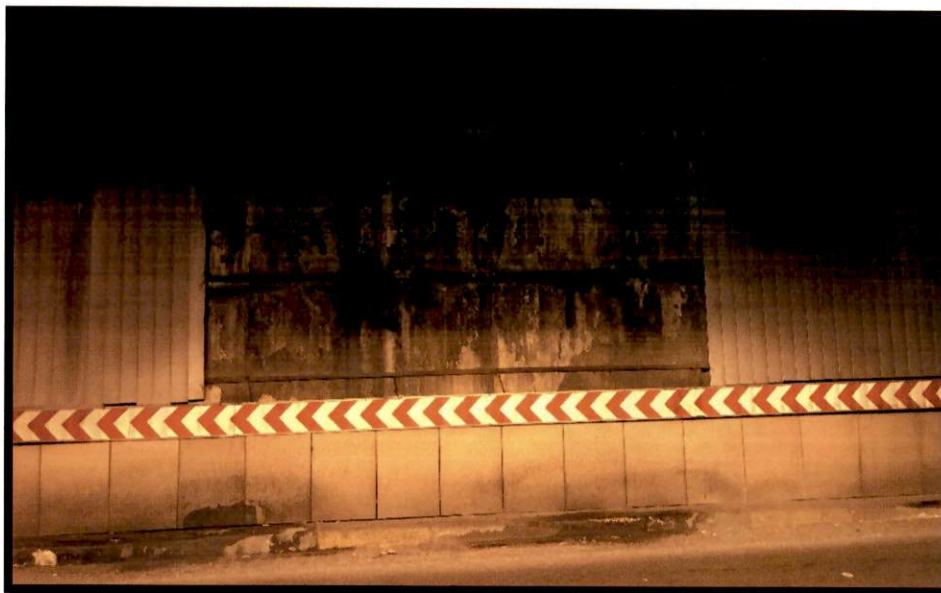
1. Armături fără strat de acoperire – foto 11;

Foto 11 - Armături fără strat de acoperire

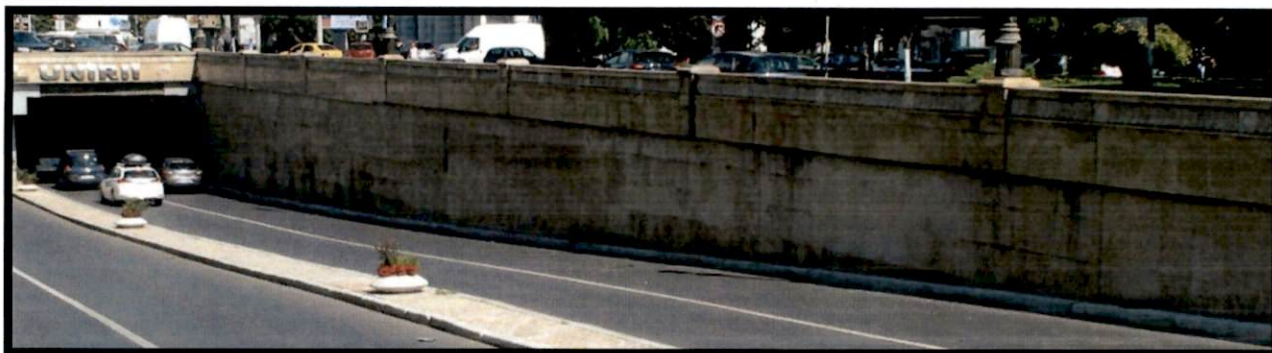
1. Infiltrații, eflorescențe la podurile din beton cauzate în majoritatea cazurilor de lipsa sau deteriorarea hidroizolației – foto 14;

Foto. 14 – Infiltratii pe rampa D. Cantemir

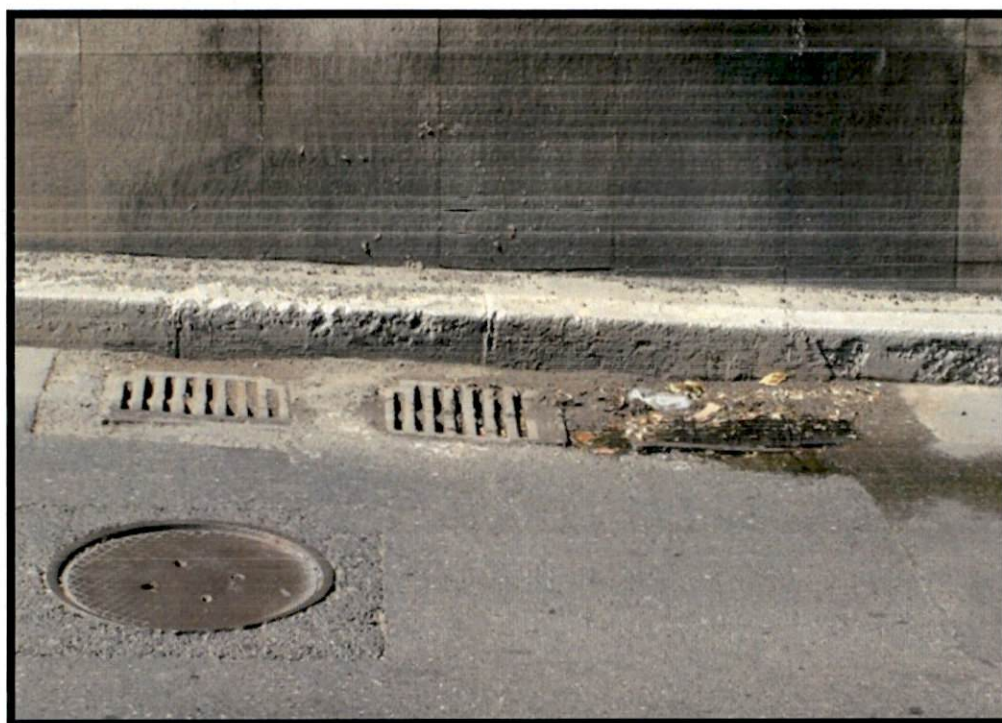
1. Amplasarea incorectă a gurilor de scurgere, lipsa grătarelor și/sau a tuburilor de prelungire, guri de scurgere înfundate – foto 15;

Foto 15 - Amplasarea incorectă a gurilor de scurgere

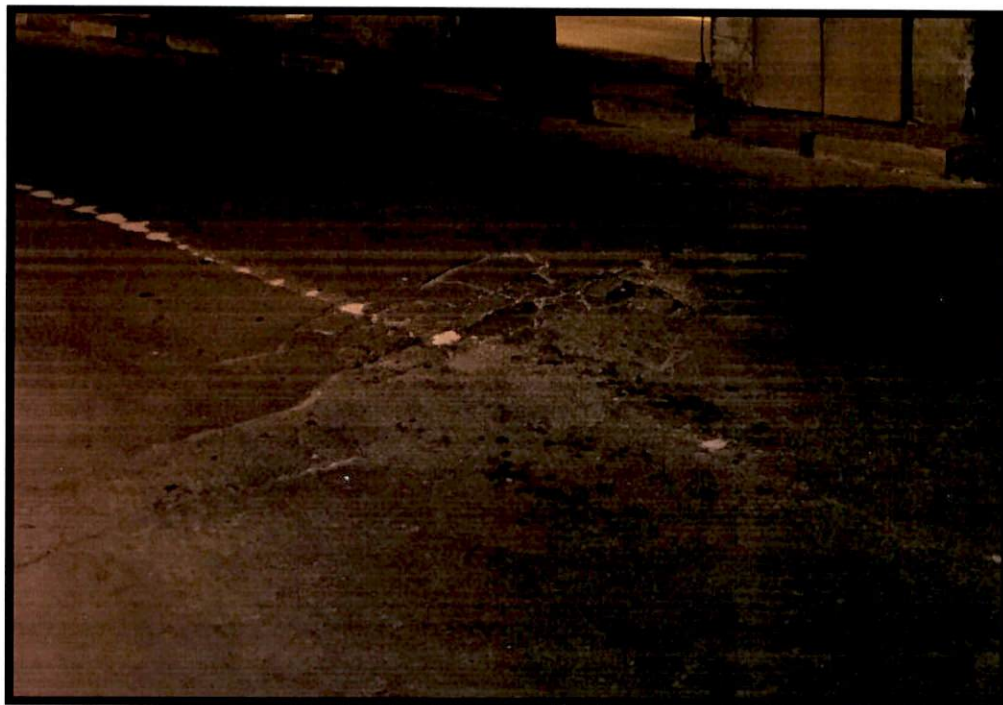
2. Calea pe pod sau pe trotuare este degradată (suprafață cu faiantari, gropi, fisuri transversale) – foto 16, 17 si 18;

Foto 16 - Suprafață cu ciupituri

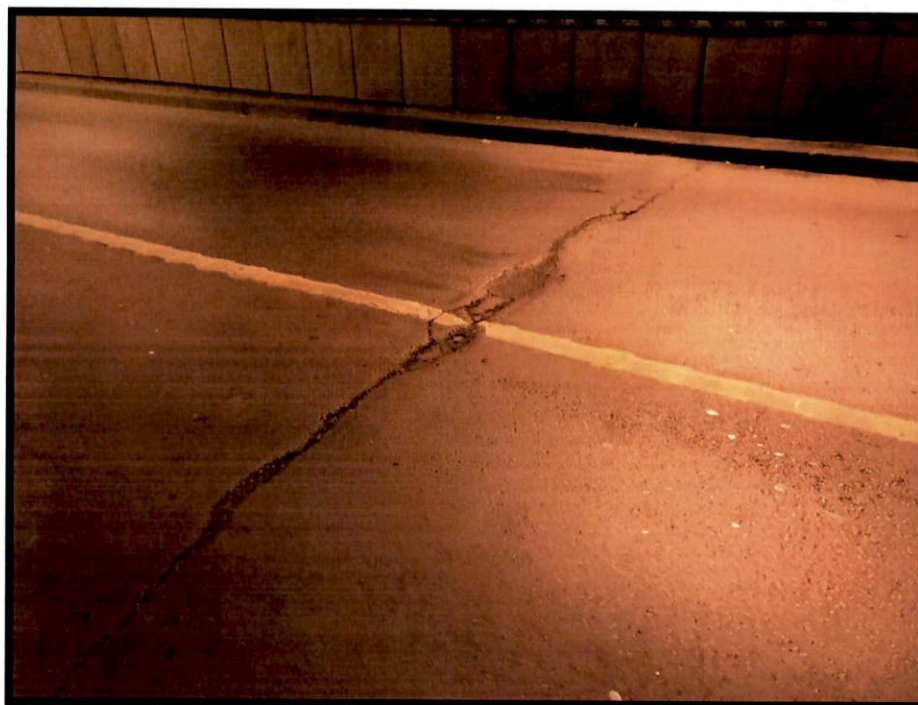
Foto 18 - Fisuri transversale

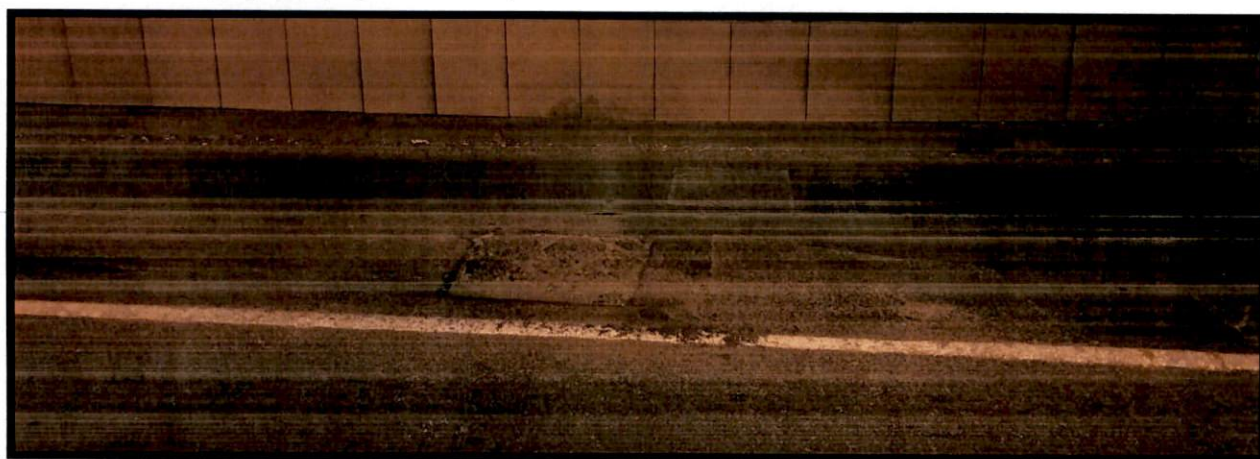
3. degradarea sau dislocarea bordurilor;
4. denivelări ale căii pe pod, care favorizează sporirea efectului dinamic;
5. văluriri, refulări, fâgașe;
6. praguri, gropi – foto 19;

Foto 19 - Gropi

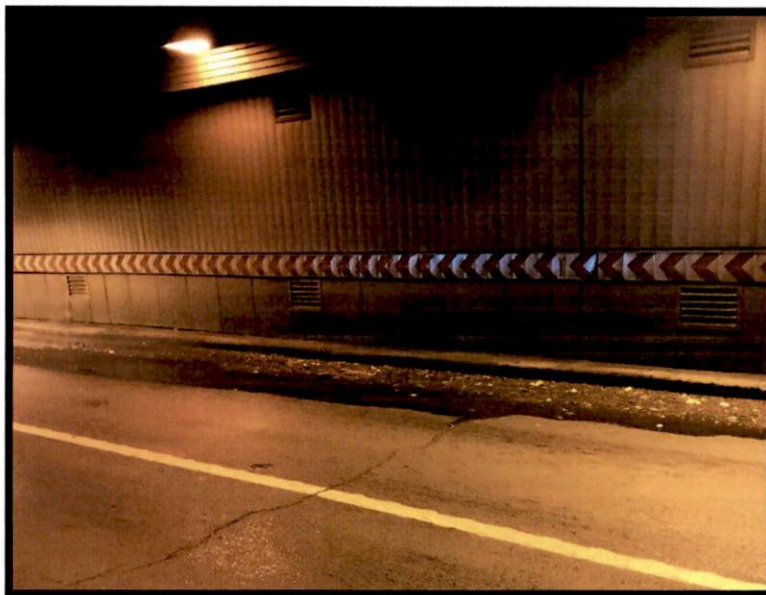
7. neasigurarea pantei de scurgere a apelor pe pod;
8. lipsa sau degradarea dispozitivului de acoperire a rostului, a dispozitivelor de colectare și evacuare a apei, a elementelor de etanșare, infiltrații în zona rostului – foto 20;

Foto 20 - Degradarea rostului. Infiltrații în zona rostului

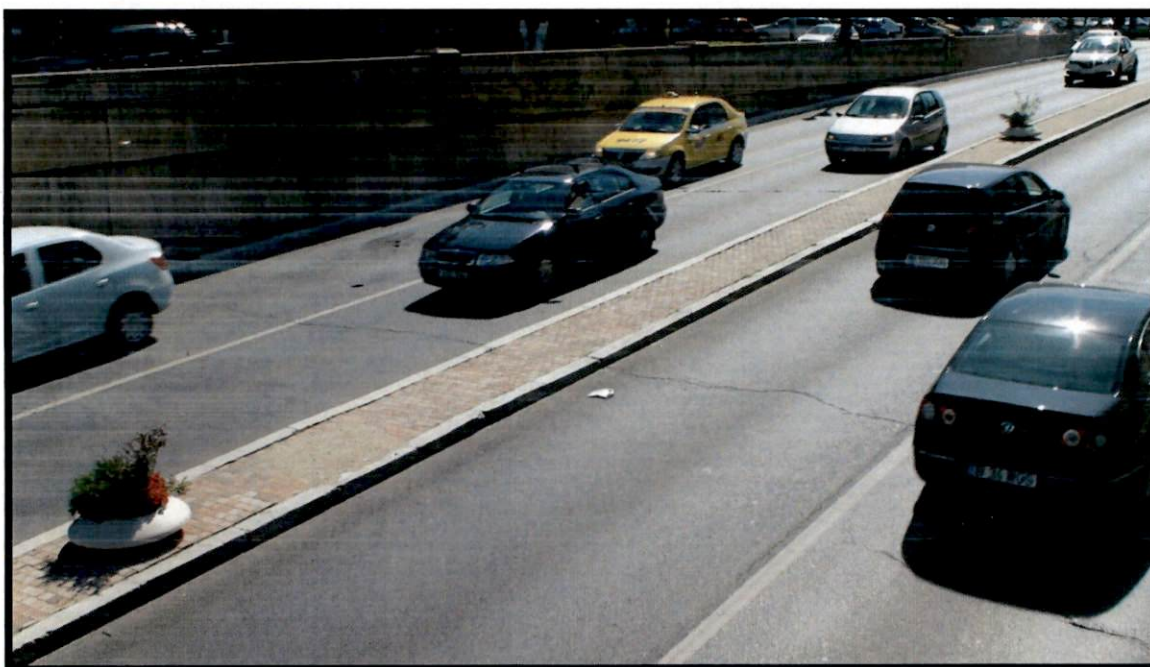
9. lipsa sau degradarea etanșării dintre îmbrăcăminte și celelalte elemente ale căii (borduri, guri de scurgere, parapete, rosturi etc.) ;
10. rampe de acces degradate;
11. denivelări și degradări ale căii;
12. tasări mari ale terasamentelor.
13. dispozitive de acoperire a rosturilor de dilatație grav deteriorate, blocarea deplasării din zona rostului.

Foto 21 - Dispozitive de acoperire a rosturilor de dilatație grav deteriorate, blocarea deplasării din zona rostului.

- 1.7) Se vor inlocui dispozitive de acoperire a rosturile de dilatare transversale, cu dispozitive moderne, cu o durata de exploatare normala garantata de 50 de ani.

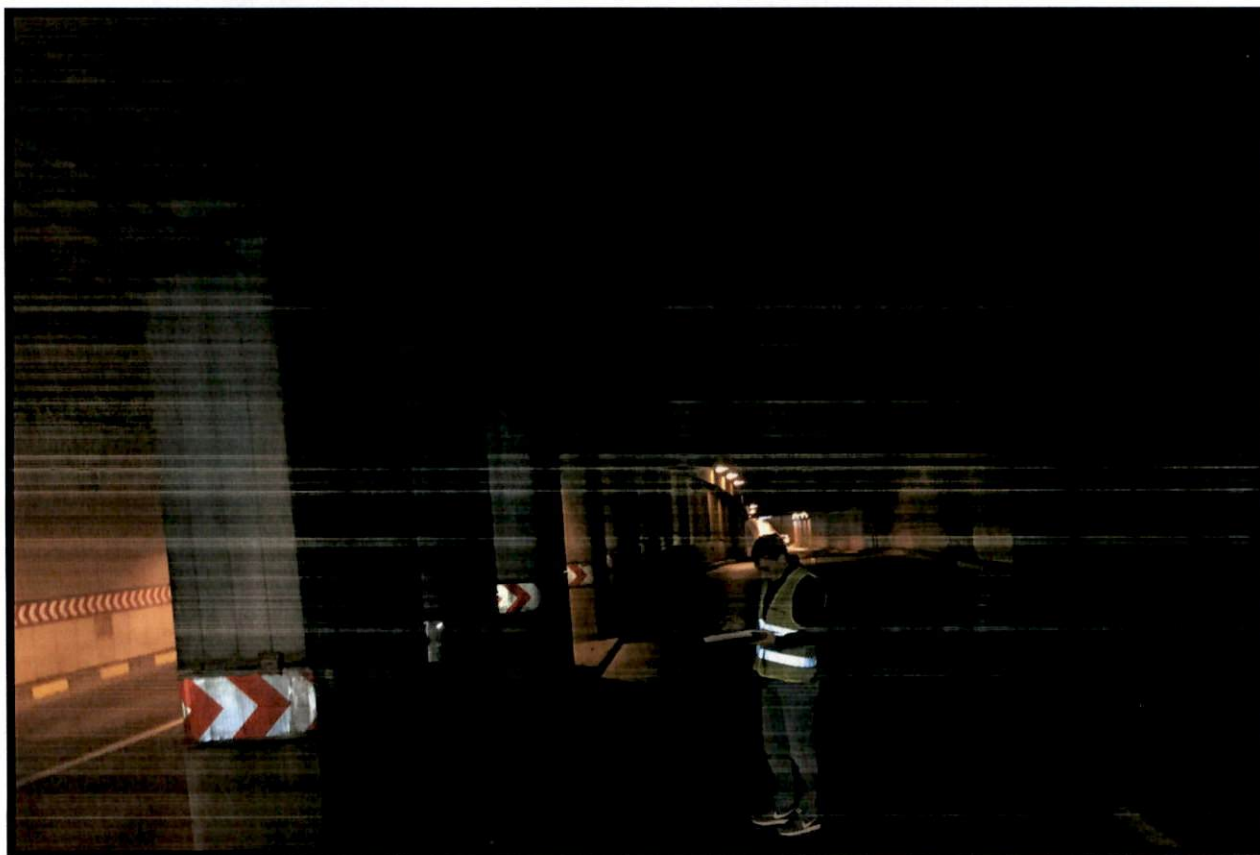
Atat pe zona acoperita cat si pe rampele de acces este prevazut un sistem de iluminat, format din stalpi metalici montati pe coronamentul rampelor de acces, iar in zona acoperita sunt montate corpuri de iluminat la partea superioara. Din observatiile facute la data intocmirii prezentei documentatiei, iluminatul in pasaj nu era corespunzator. Sunt corpuri de iluminat nefunctionale pe zone destul de mari in interiorul pasajului (a se vedea foto 23) sau nu lumineaza suficient (a se vedea foto 24).

Foto 23 – Nefunctionalitatea sistemului de iluminat in interiorul pasajului

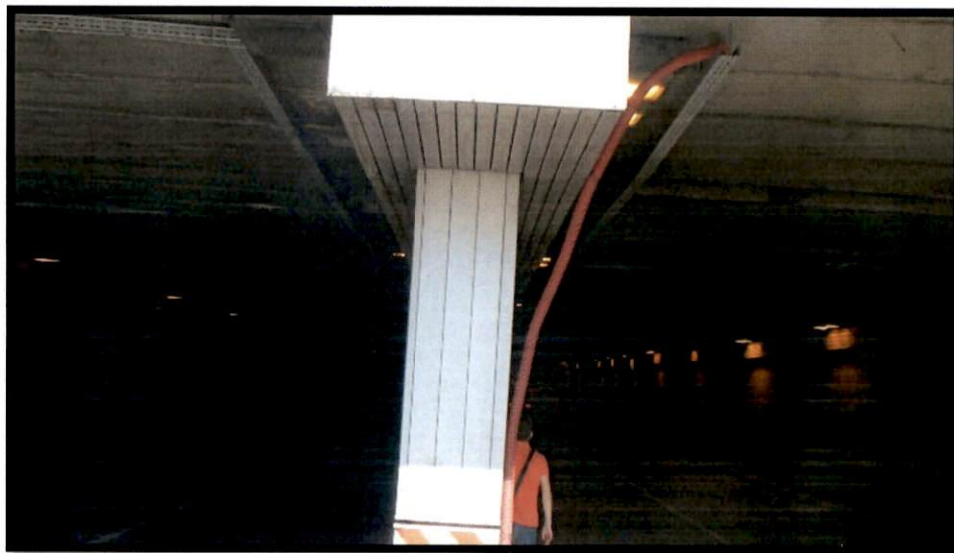
Foto 24 – Vedere sistem de iluminat interior pasaj

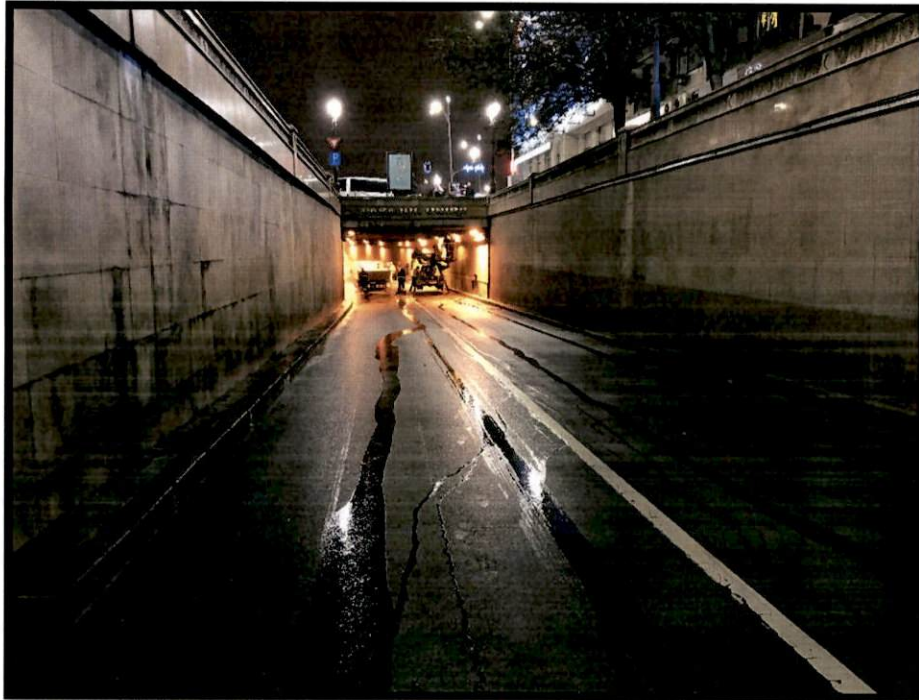
Foto 28 – Infiltratii, pete umede si aspect prafos al fatadei pe rampele de acces

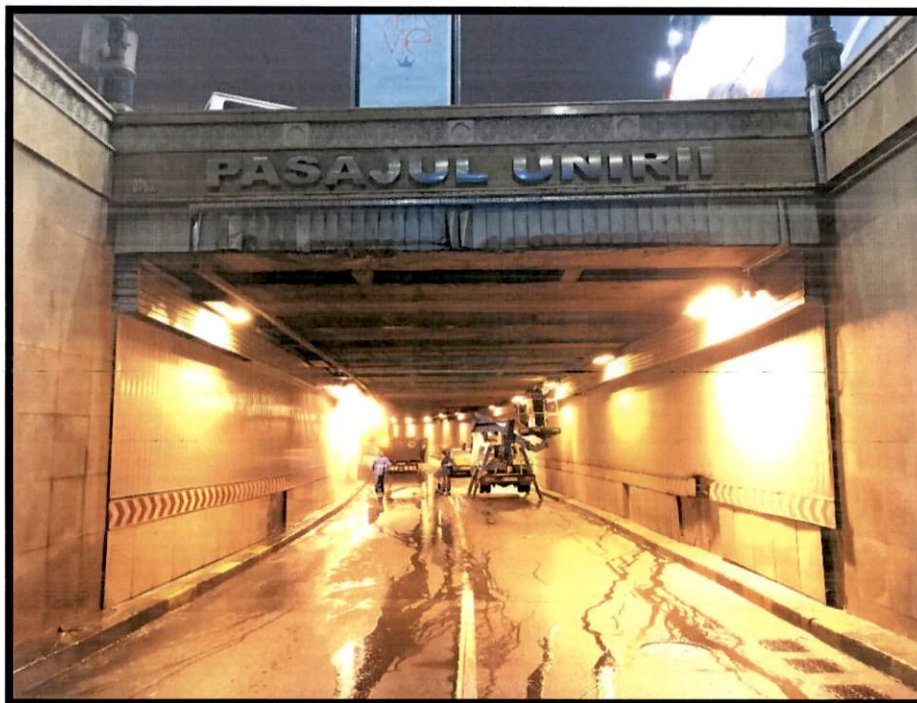
Foto 29 – Degradarea placajului de aluminiu de la portalului de pe rampa I.B. Bratianu

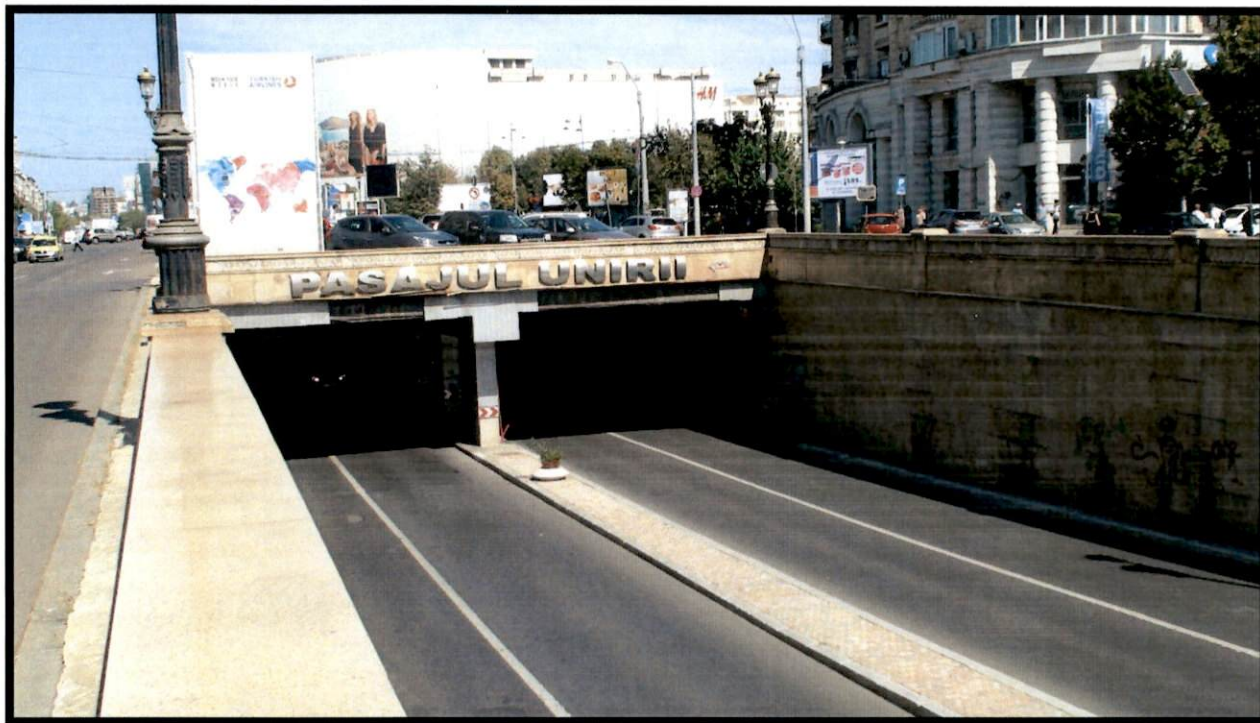
Foto 30 – Degradarea placajului de aluminiu de la portalului de pe rampa I.B. Bratianu

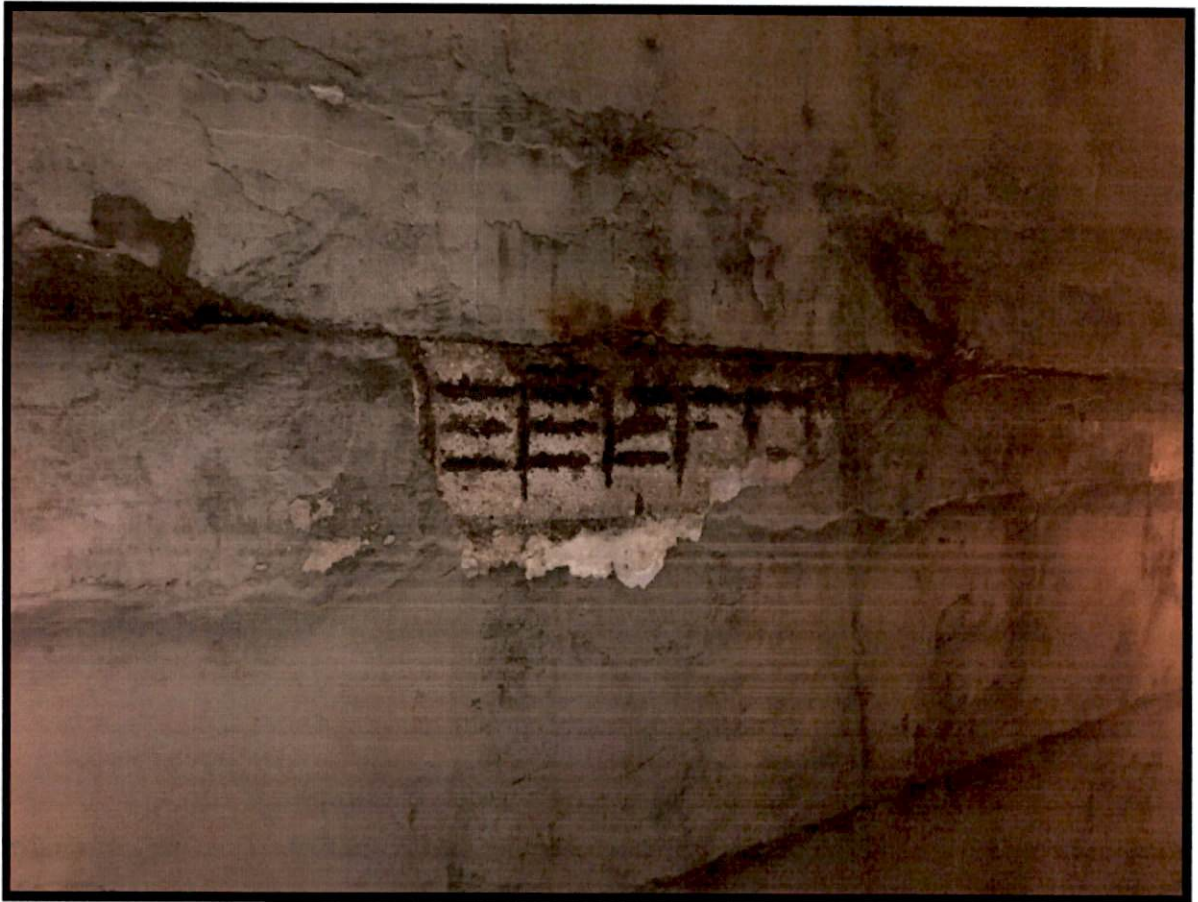
Foto 5 - Armături fără strat de acoperire intrados suprastructura

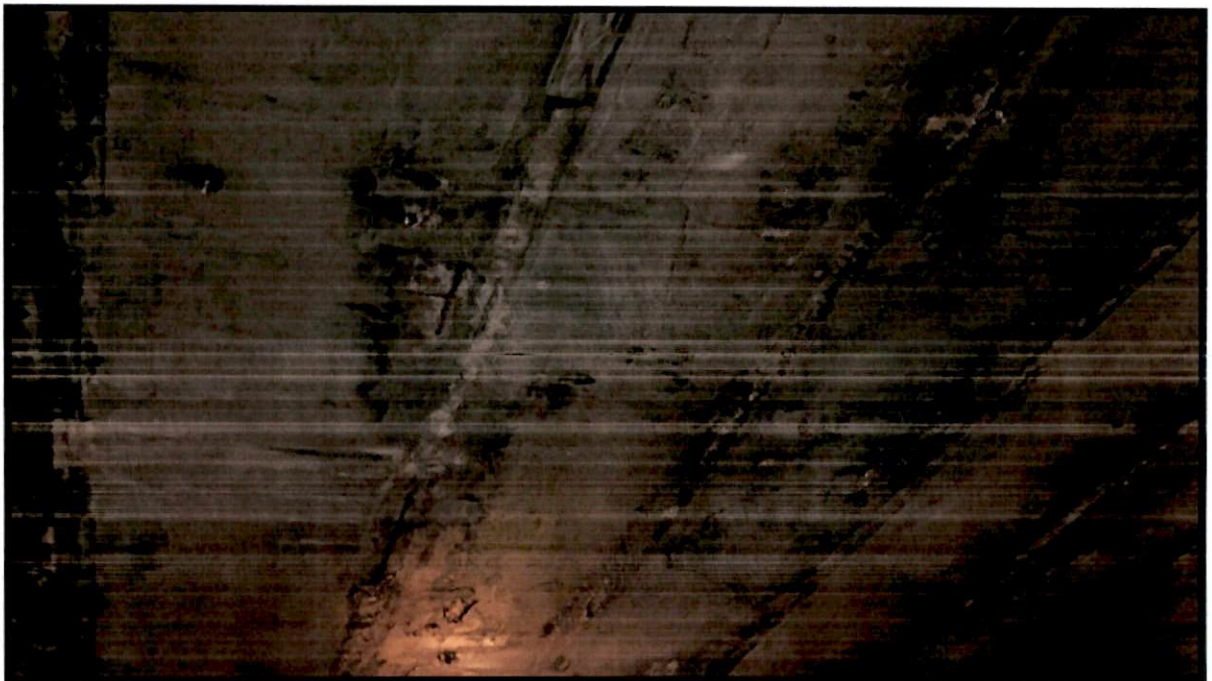
Foto 6 - Beton cu aspect friabil și zone din beton exfoliat intrados suprastructura

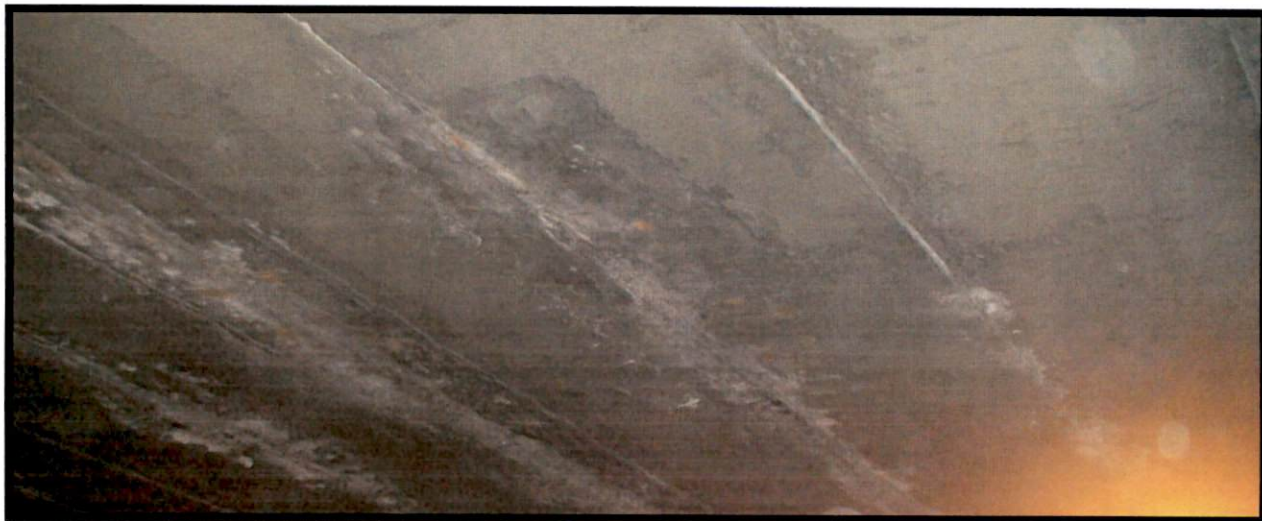
Foto 7 - Beton degradat prin carbonatare, apariția de stalactite și draperii

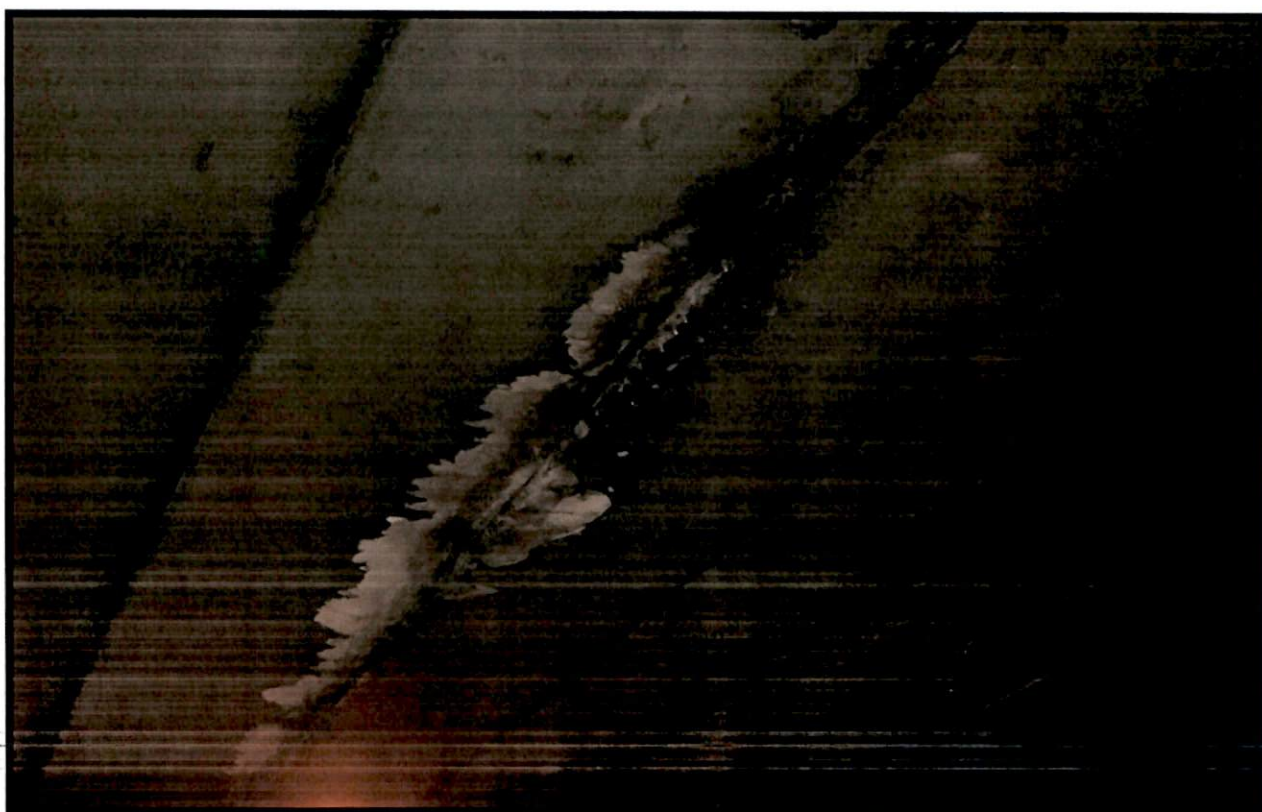
Foto 8 - Infiltrații, eflorescențe

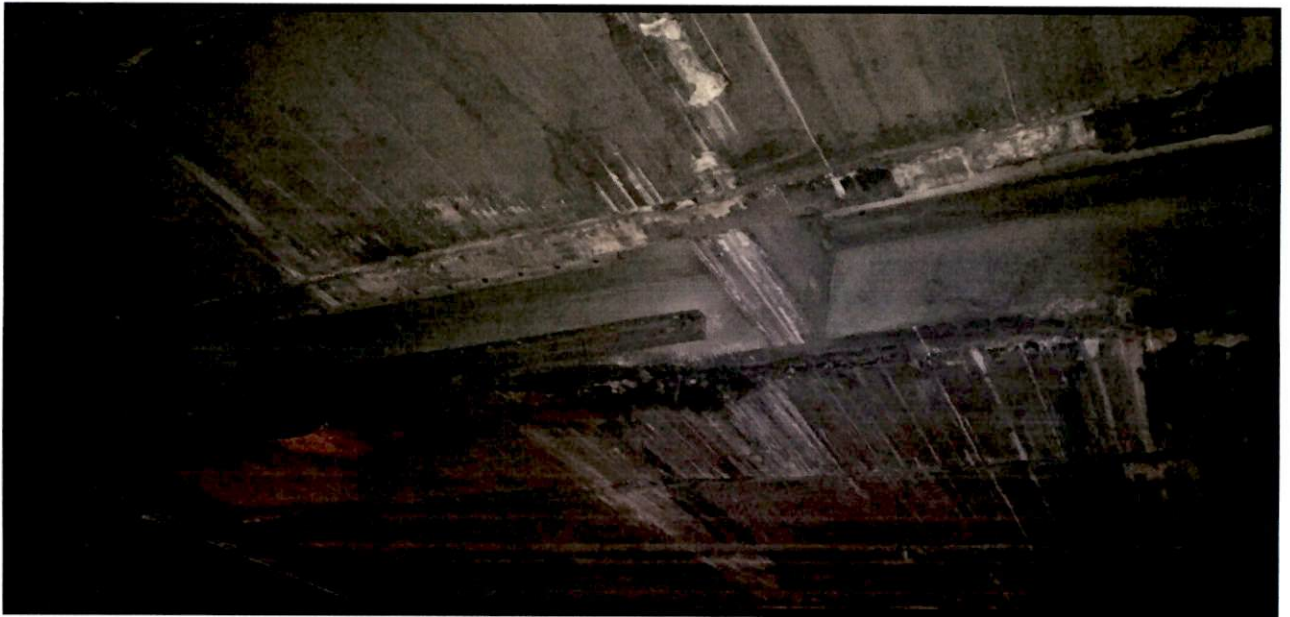
Foto 9 - Lipsa protecției anticorozive

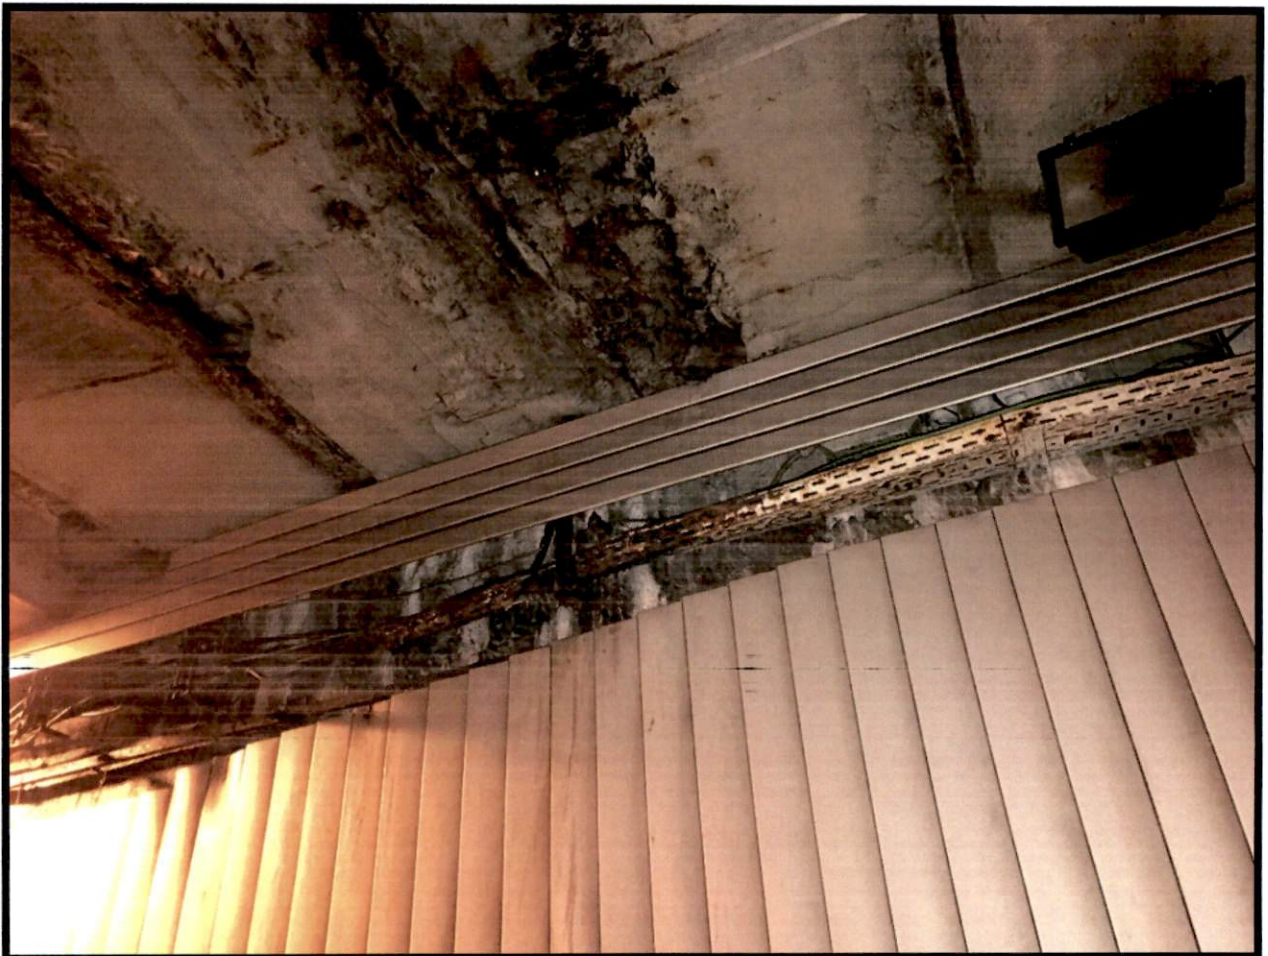
Foto 10 - Solidarizări necorespunzătoare între elementele prefabricate (infiltrații, fisuri, rosturi matate necorespunzător)

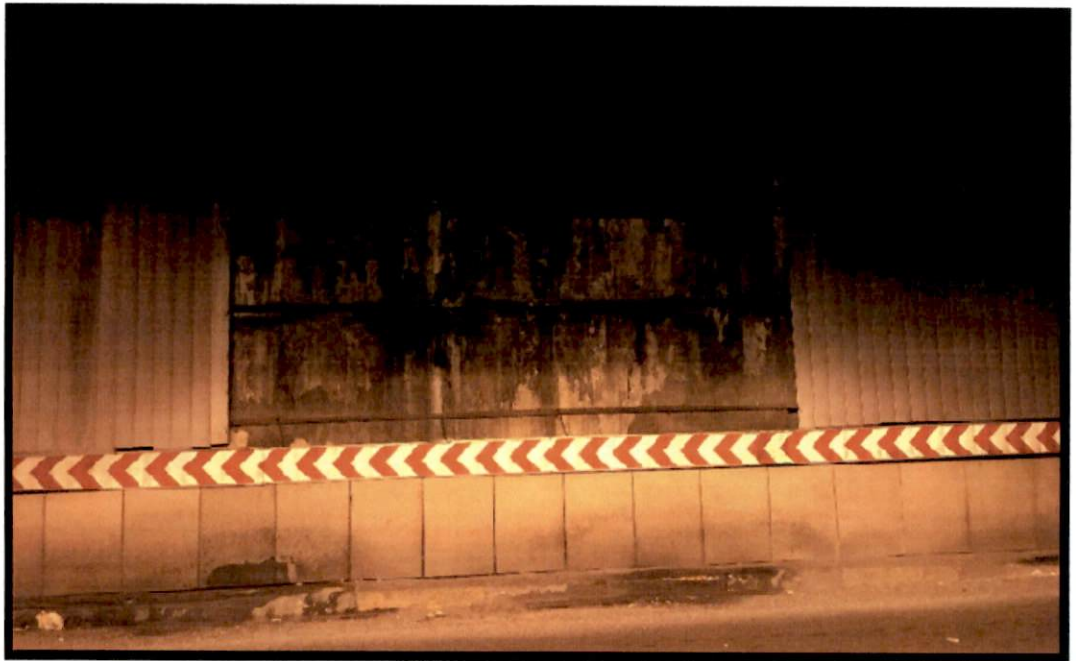
Foto 11 - Armături fără strat de acoperire pereti laterali pasaj

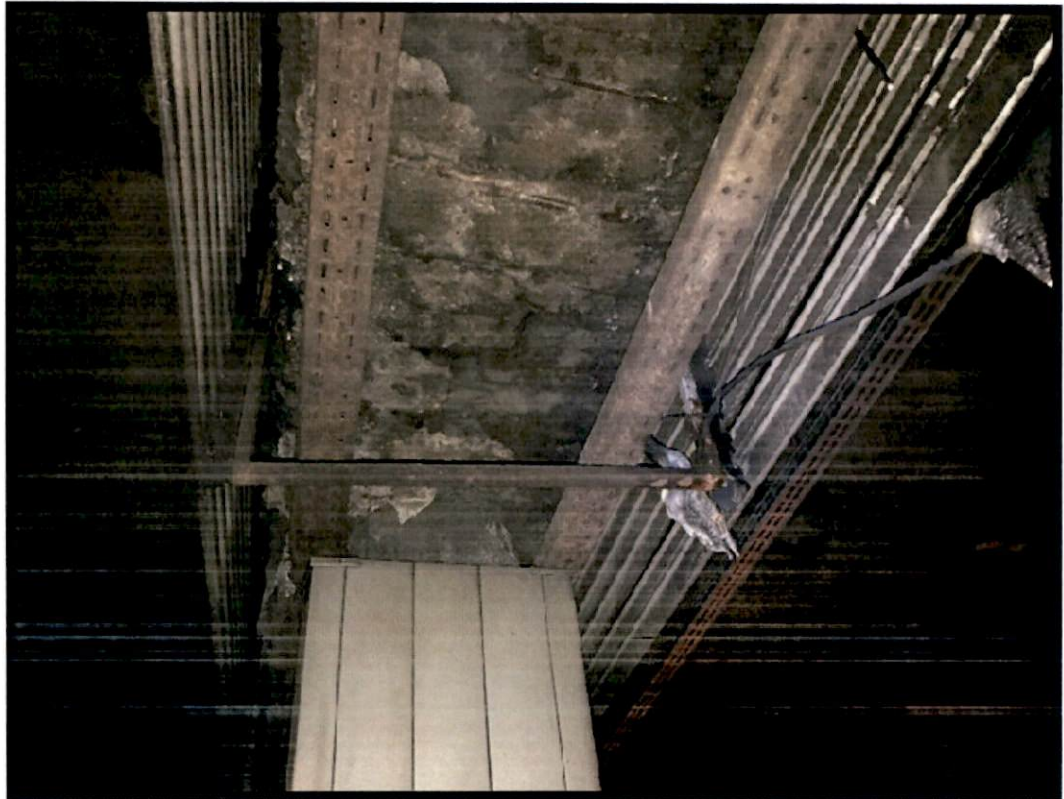
Foto 12 - Beton cu aspect friabil și zone din beton exfoliat rigla stalpi centrali pasaj

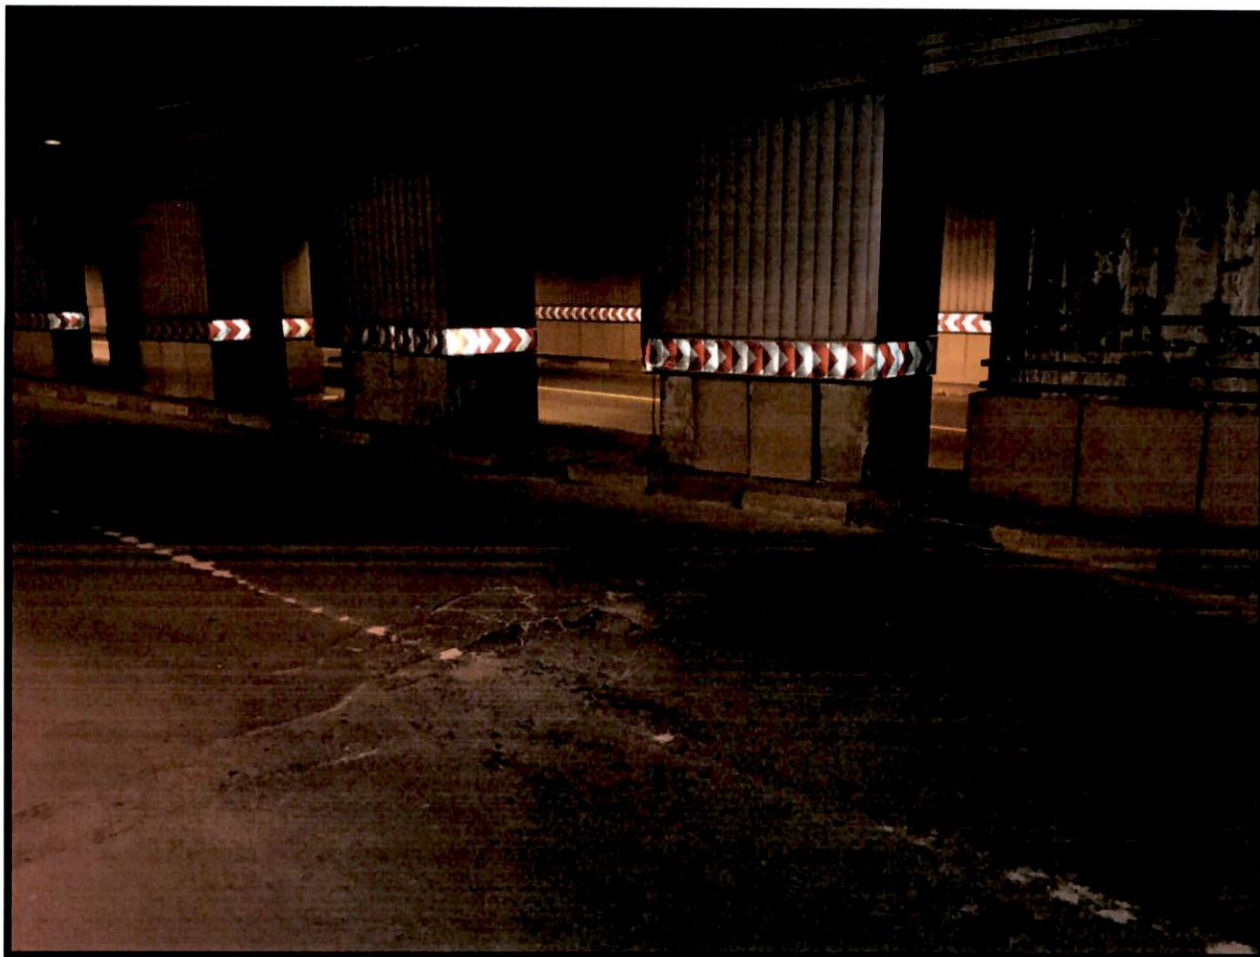
Foto 13 - Defecte de suprafață ale feței văzute

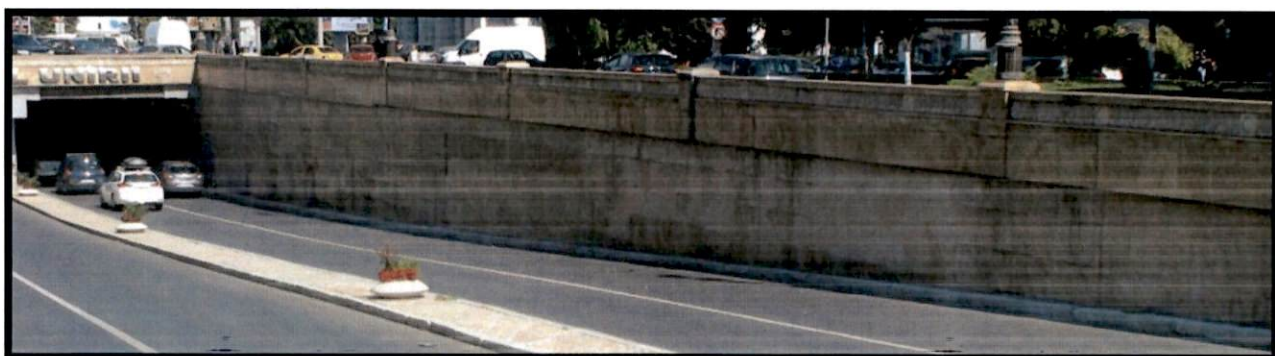
Foto. 14 – Infiltratii pe rampa D. Cantemir
