EXPERTIZĂ TEHNICĂ

LOT 5 - EXPERTIZĂ TEHNICĂ LA PASAJUL UNIRII – B-DUL I. C. BRĂȚIANU

ADMINISTRAȚIA STRĂZILOR BUCUREȘTI

BENEFICIAR: ADMINISTRATIA STRAZILOR BUCURESTI
ELABORATOR: S.C. POD-PROIECT S.R.L. IAȘI

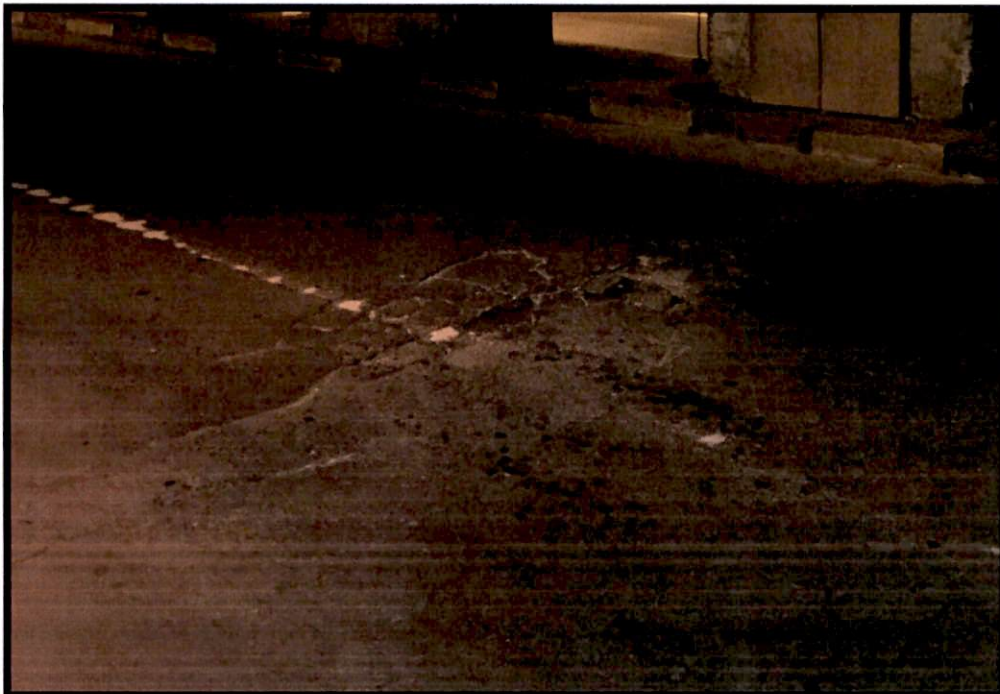
Foto 15 - Suprafață cu ciupituri

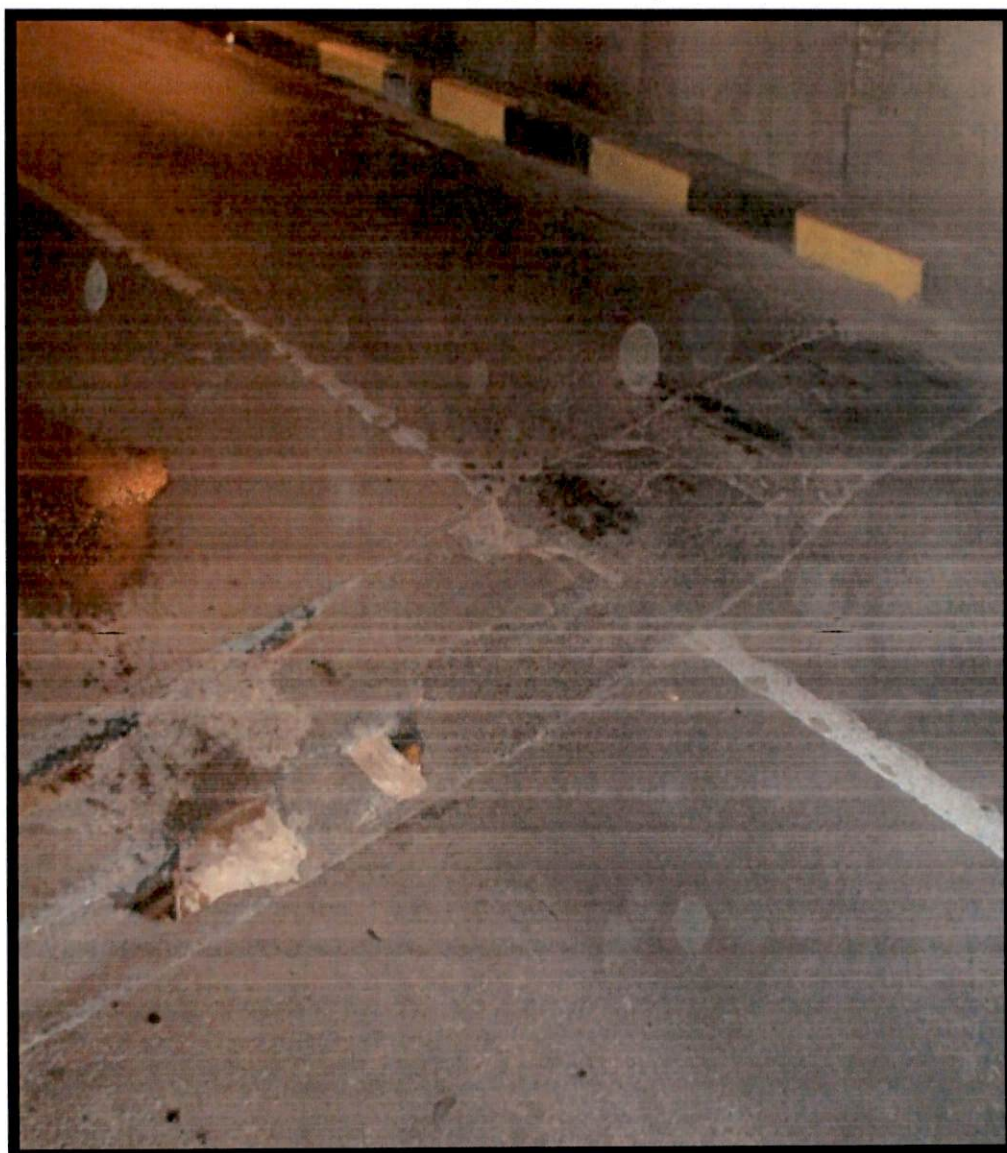
Foto 16 – Gropi

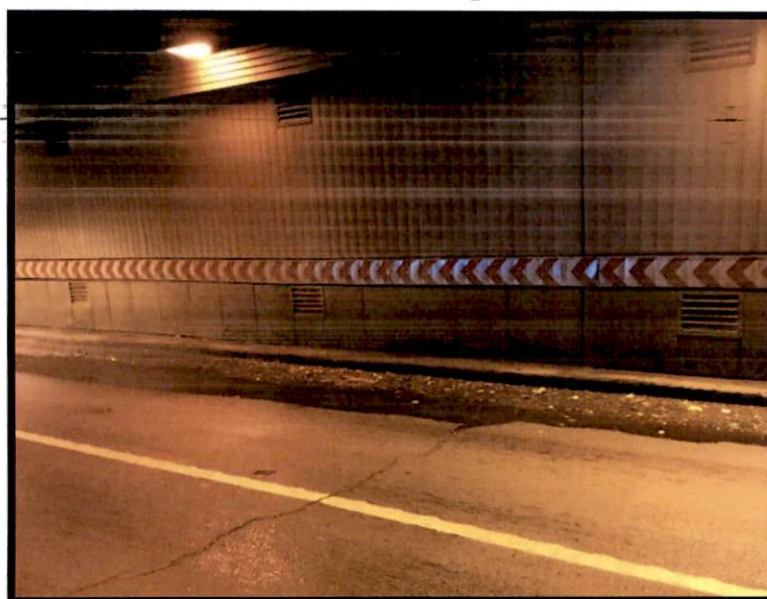
Foto 19 - Degradarea rostului. Infiltrații în zona rostului

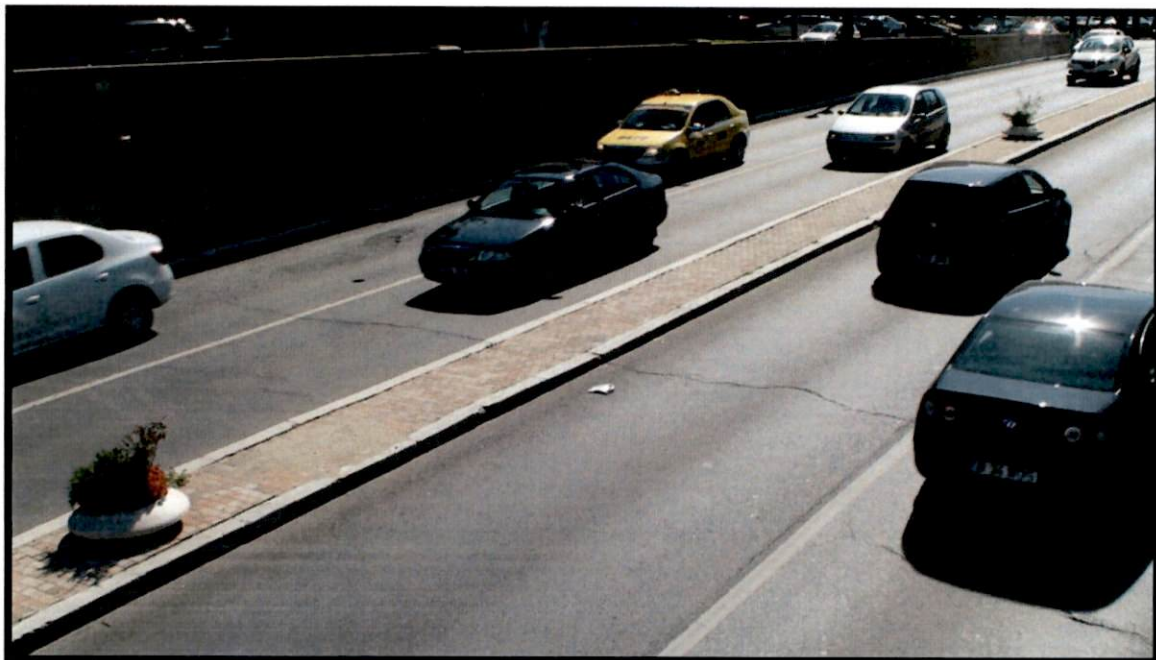
Foto 20 - Dispozitive de acoperire a rosturilor de dilatație grav deteriorate, blocarea deplasării din zona rostului.

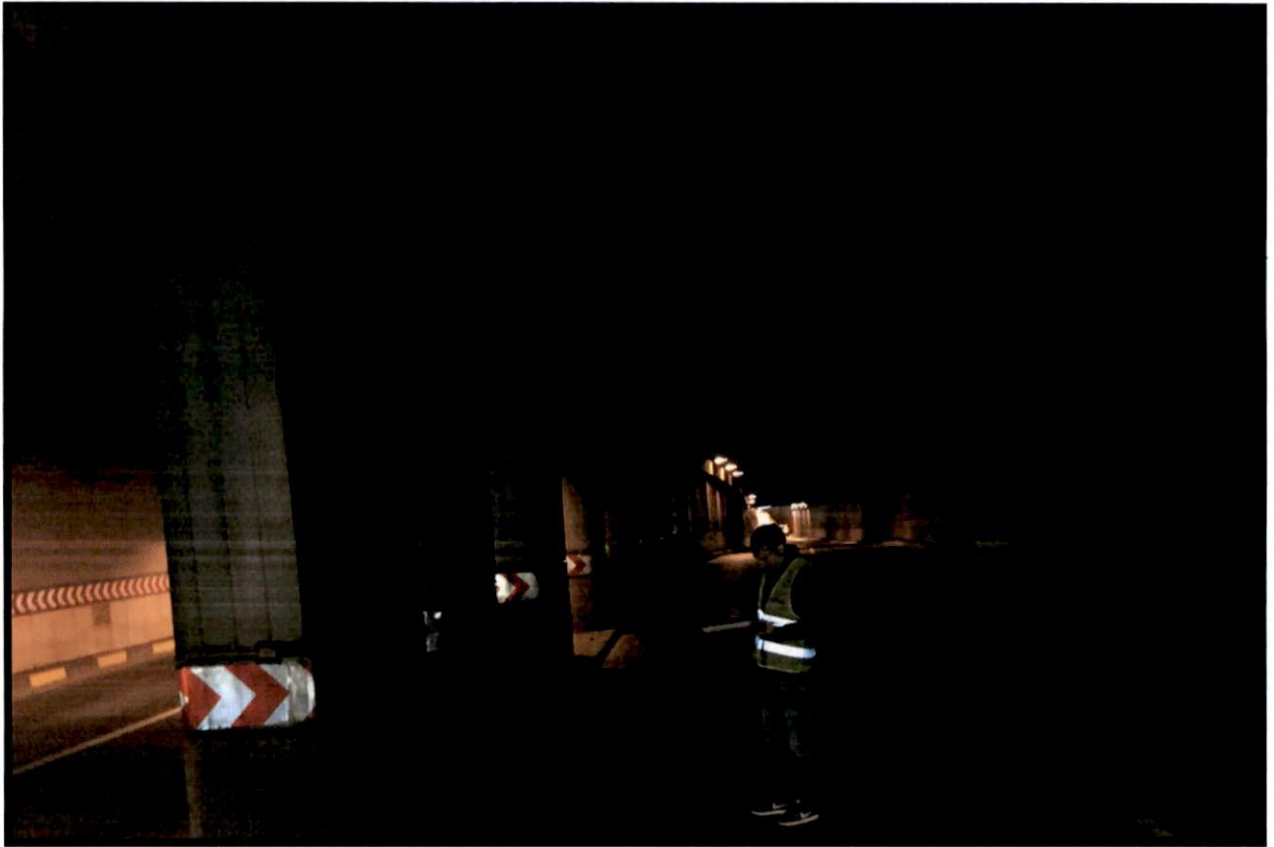
Foto 23 – Nefunctionalitatea sistemului de iluminat in interiorul pasajului

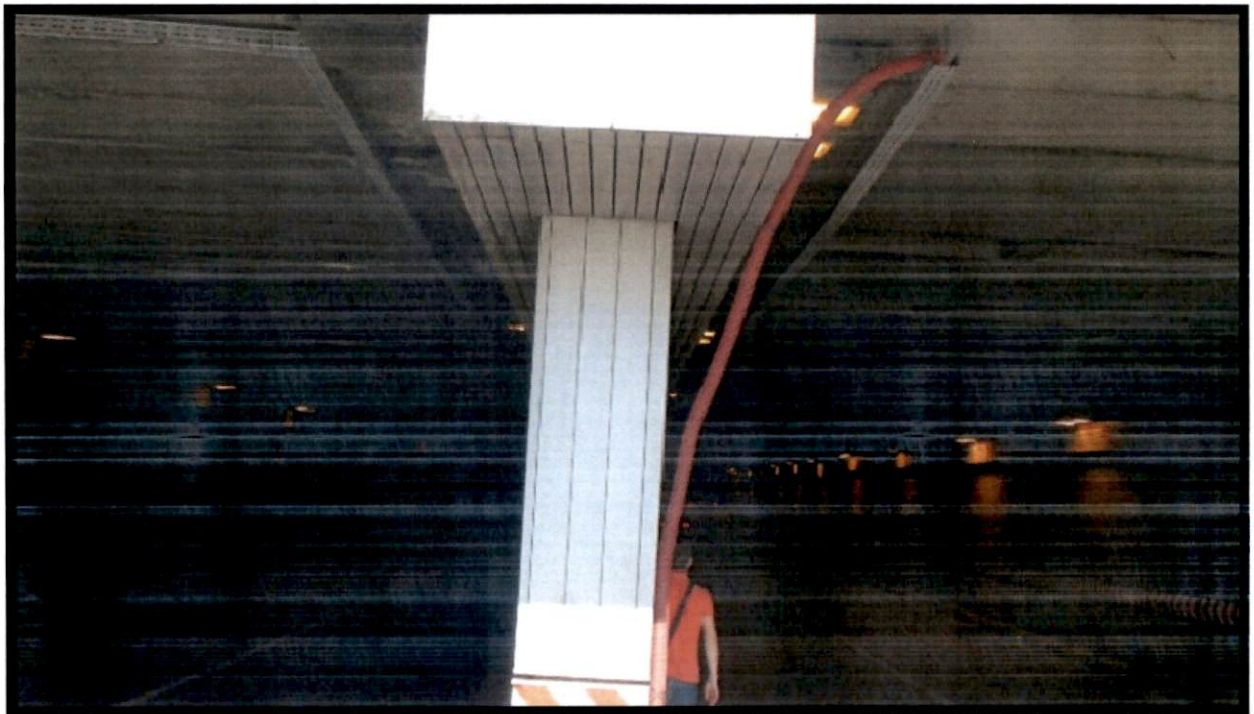
Foto 24 – Vedere sistem de iluminat interior pasaj

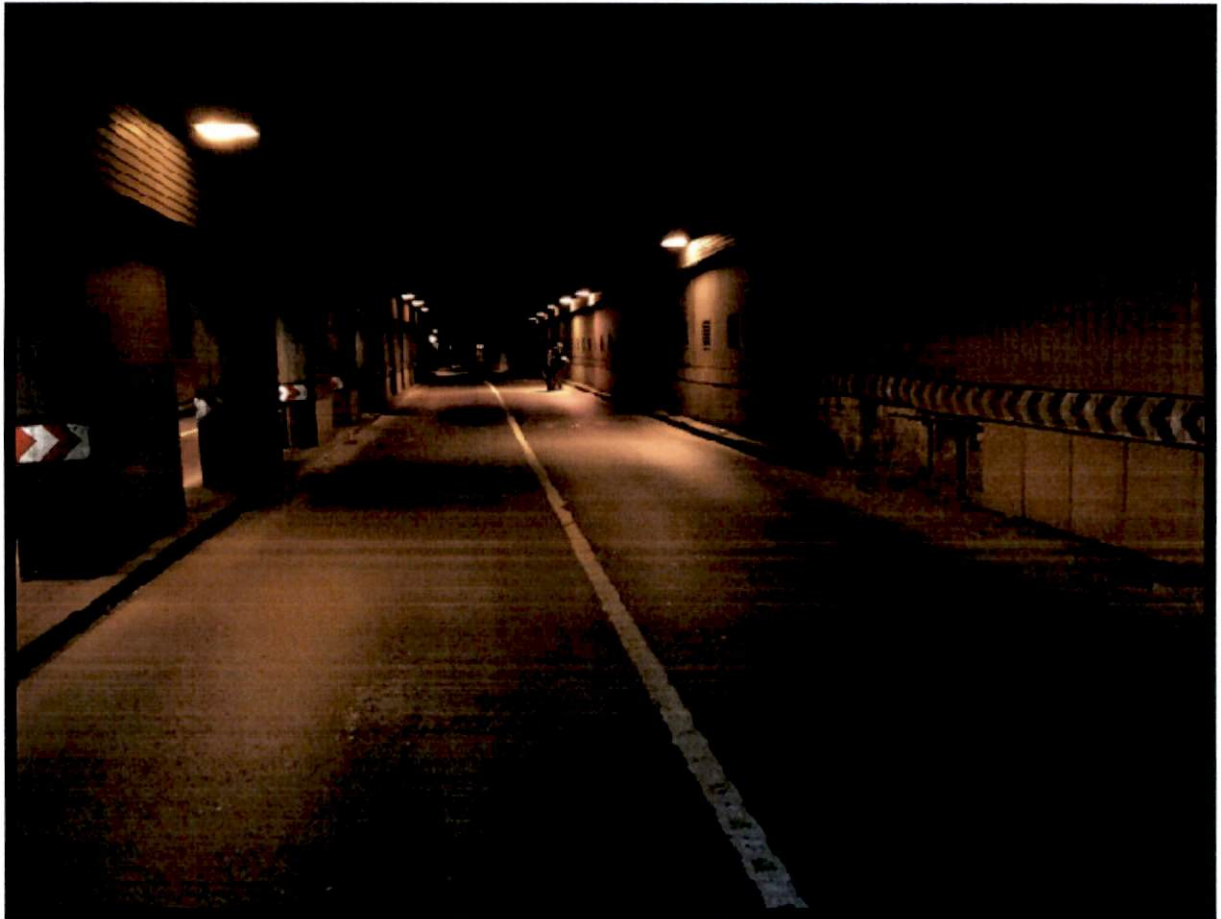
Foto 25 – Zone in care placajul de granit este desprins de pe suportii metalici

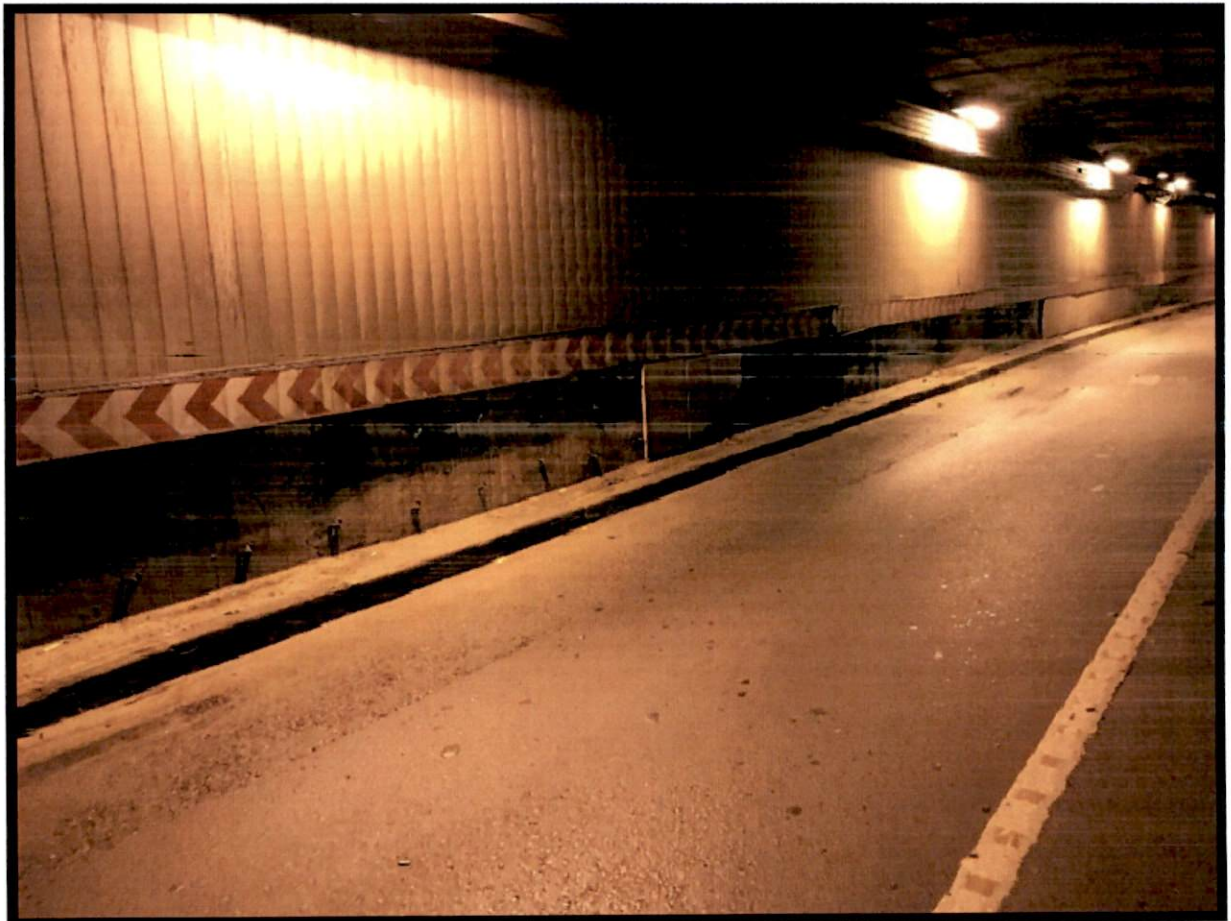
Foto 26 – Zone in care placajul de granit este desprins de pe suportii metalici

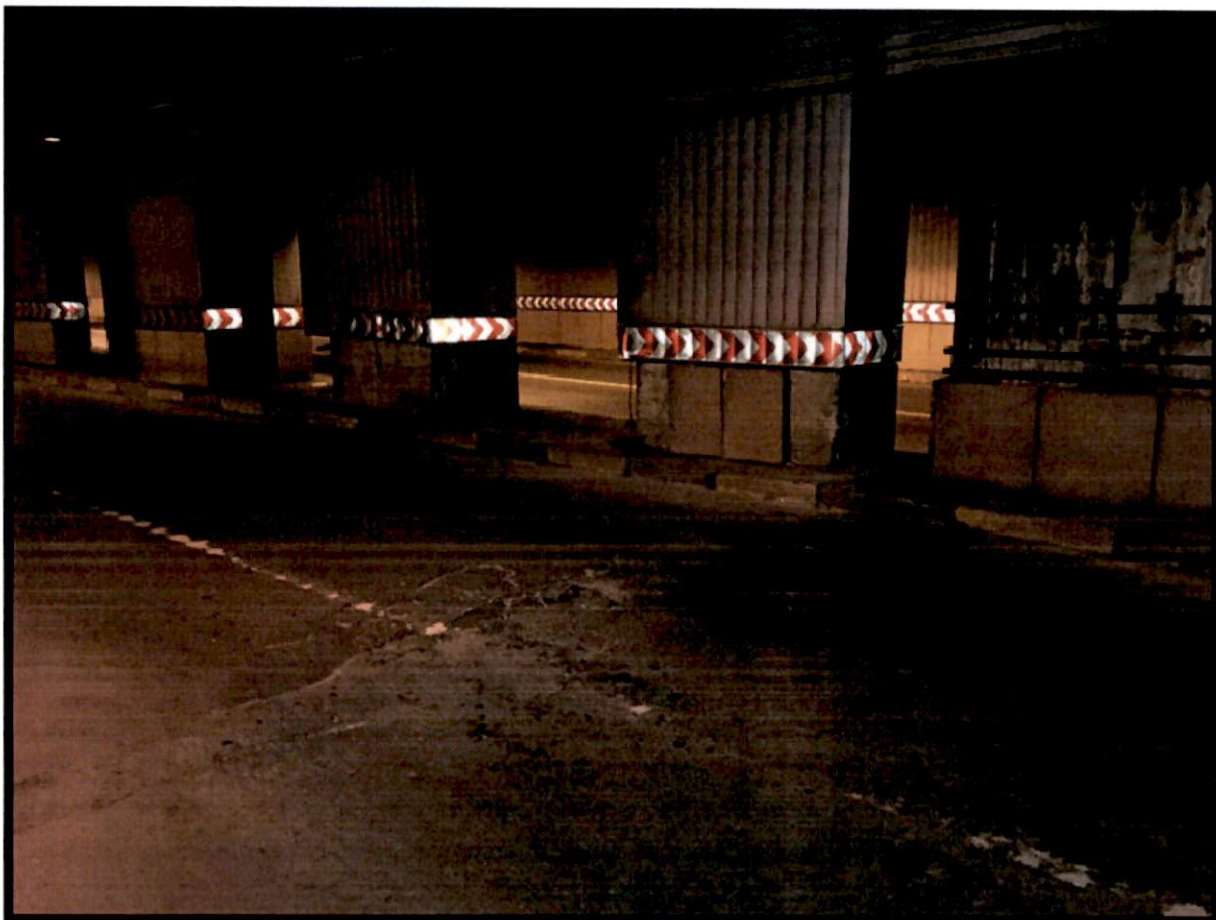
Foto 27 – Zone in care placajul de granit si aluminiu este desprins de pe suportii metalici

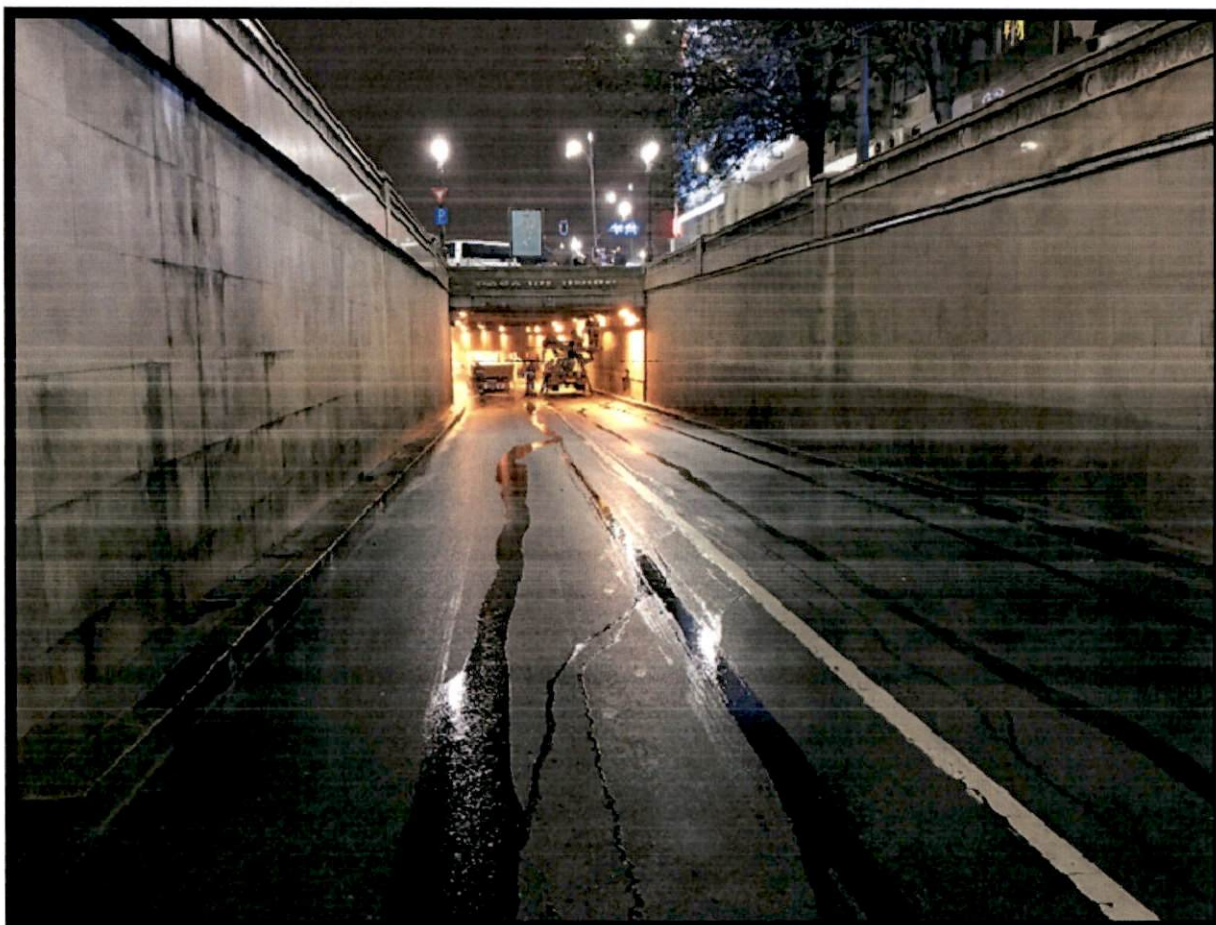
Foto 28 – Infiltratii, pete umede si aspect prafos al fatadei pe rampe de acces

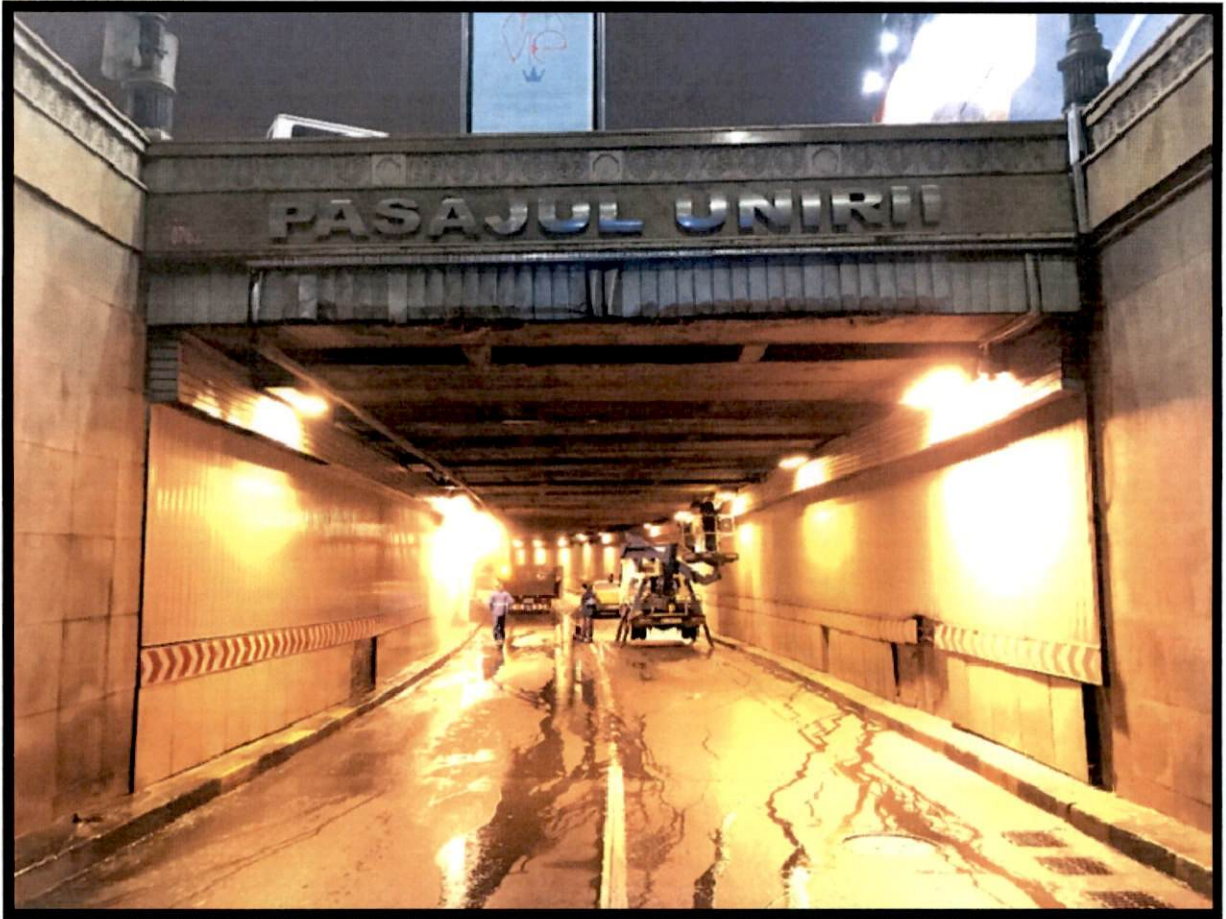
Foto 29 – Degradarea placajului de aluminiu de la portalului de pe rampa I.B. Bratianu

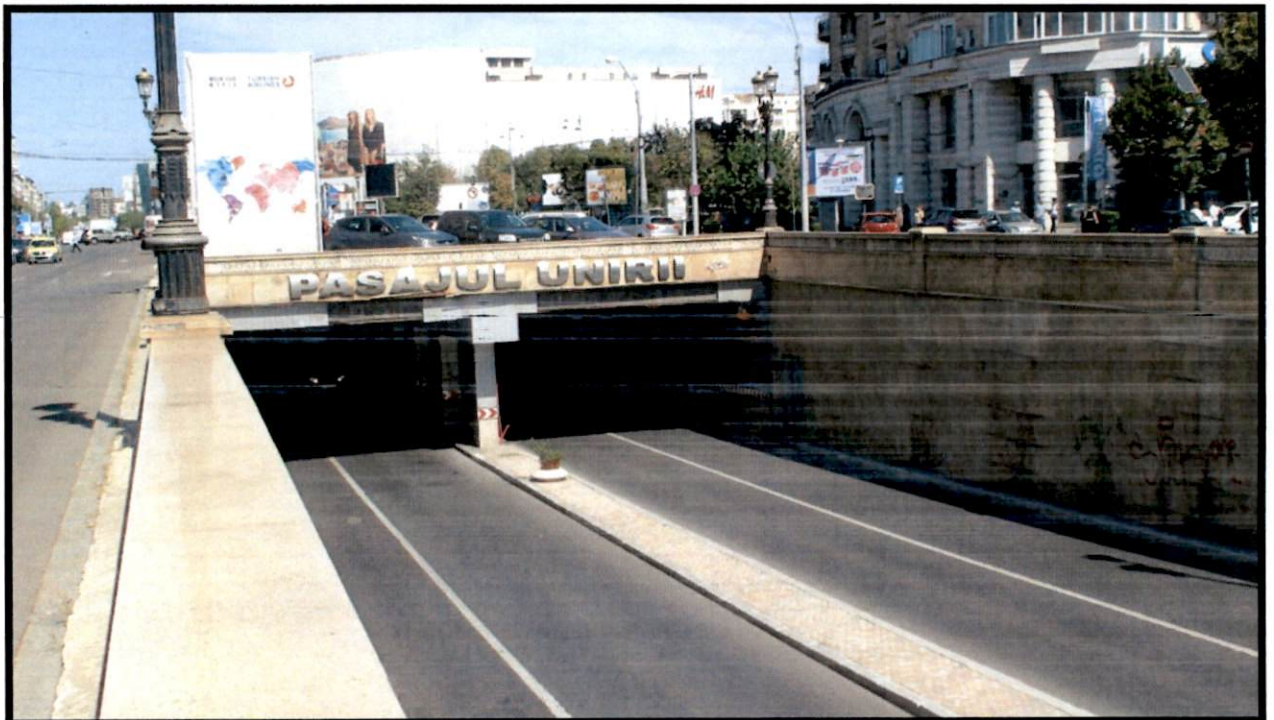
Foto 30 – Degradarea placajului de aluminiu de la portalului de pe rampa I.B. Bratianu
