EXPERTIZĂ TEHNICĂ

LOT 5 - EXPERTIZĂ TEHNICĂ LA PASAJUL UNIRII – B-DUL I. C. BRĂȚIANU

ADMINISTRAȚIA STRĂZILOR BUCUREȘTI

BENEFICIAR: ADMINISTRATIA STRAZILOR BUCURESTI
ELABORATOR: S.C. POD-PROIECT S.R.L. IAȘI

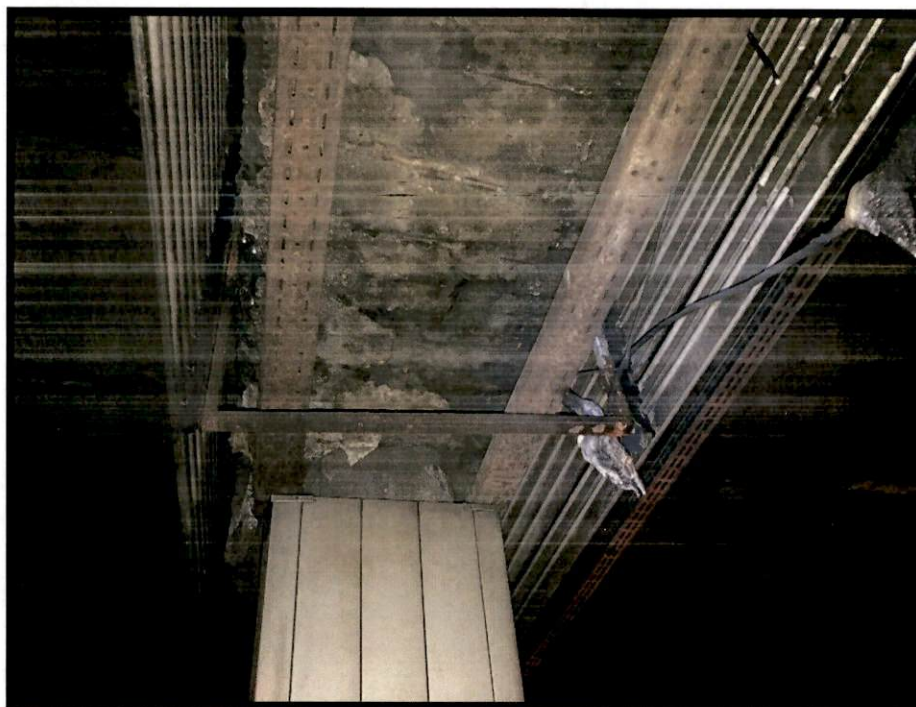
2. Beton cu aspect friabil și/sau zone din beton exfoliat – foto 12;

Foto 12 - Beton cu aspect friabil și zone din beton exfoliat

3. Beton degradat prin carbonatare, apariția de stalactite și/sau draperii – foto 12;
4. Defecte de suprafață ale feței văzute (culoare neuniformă, pete negre, impurități, pete de rugină, aspect prăfuit, imperfecțiuni geometrice, aspect macroporos, agregate la suprafață – foto 13;

5. Infiltrații, eflorescențe cauzate în majoritatea cazurilor de lipsa sau deteriorarea hidroizolației – foto 12;

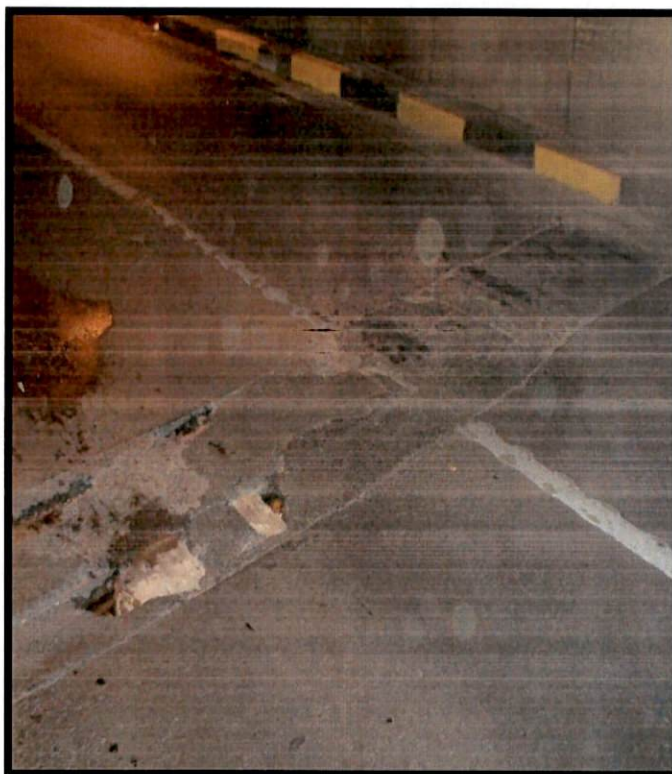
2. Calea pe pod sau pe trotuare este degradată (suprafață cu faiantari, gropi, fisuri transversale) – foto 16, 17 si 18;

Foto 17 – Gropi

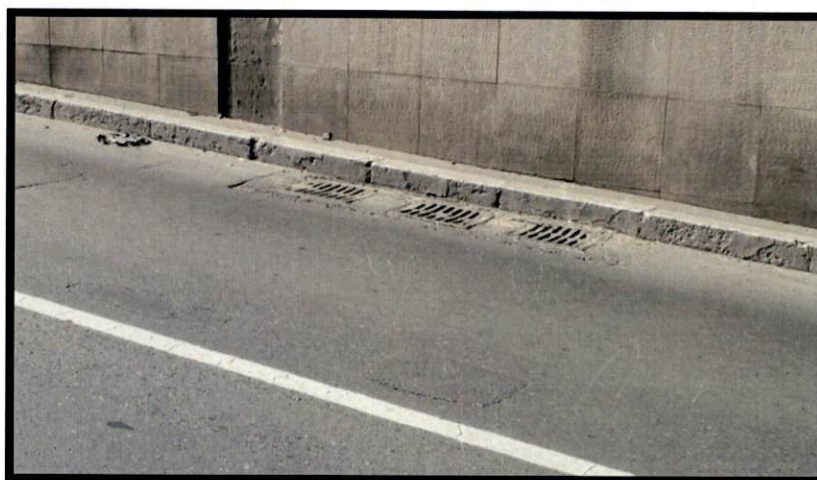
Pentru preluarea apelor de infiltratie si a apelor pluviale ce se scurg pana spre mijlocul zonei acoperite au fost prevazute statii de pompare si un sistem de guri de scurgere, camine de colectare si racorduri. Gurile de scurgere sunt pozitionate ata pe rampele de acces la pasaj, cat si in interiorul pasajului si sunt grupate cate trei (a se vedea foto 22).

Foto 22 – Amplasarea gurilor de scurgere

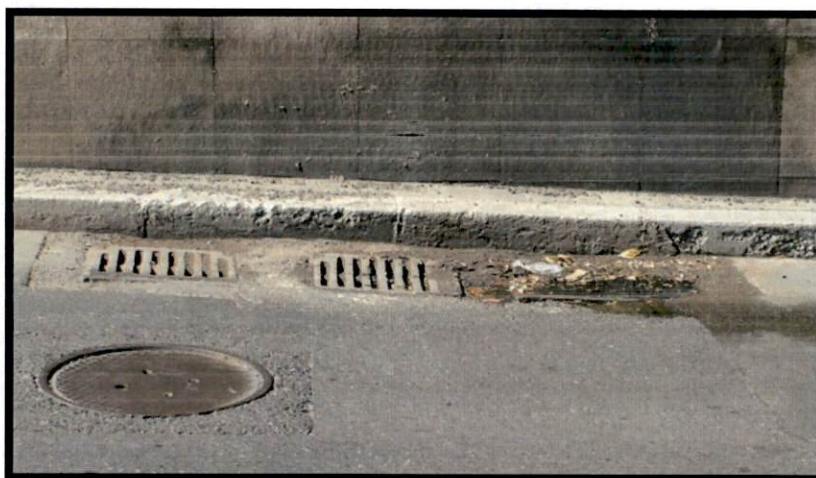
Gurile de scurgere nu sunt prevazute cu sifon sau cos pentru depuneri, motiv pentru care apare frecvent fenomenul de colmatare al acestora (a se vedea foto 23).

Foto 22 - Guri de scurgere colmatate

Sistemul de canalizare realizat din tuburi de beton Dn 300 si Dn 400 nu este etans lucrând ca dren, ceea ce duce la incarcarea statiilor de pompare chiar si in perioada fara precipitatii.

Datorita defectiunilor sistemului de colectare si evacuare al apelor pluviale, frecvent apar acumulari de apa in interiorul pasajului, care ingreuneaza si pune in pericol circulatia rutiera sau chiar se intrerupe circulatia prin pasaj.

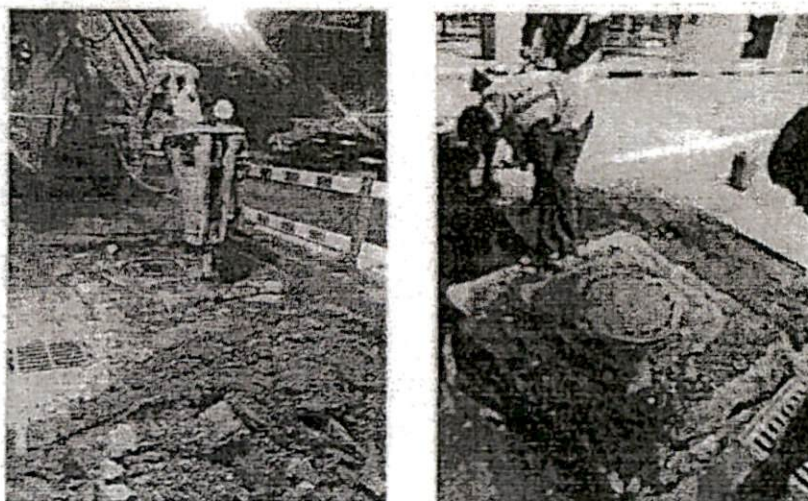
De asemenea, echipele ANB au constatat faptul ca in caminul de canalizare aflat pe banda 1 de circulatie (sensul de mers spre Bd-ul Dimitrie Cantemir) se infiltrau debite mari de apa. Intrucat racordul aferent caminului era nefunctional, apa nu avea posibilitatea sa se scurga catre rețeaua de canalizare. Nu s-a putut interveni pentru deblocarea acestui racord cu echipamentele specifice din dotare.

In seara zilei de 10.10.2017, echipele ANB au intervenit, dupa demontarea placii caminului, pentru executia lucrarilor de curatare. Acestea fiind posibile doar cu sapatura deschisa (a se vedea imaginile de mai jos).

Demontarea placii camirtului de inspectie

Având în vedere faptul că nu a putut fi localizată sursa apelor infiltrate în această zonă, este necesară continuarea investigațiilor, pentru a remedia situația pe termen lung și pentru a preveni producerea unor incidente cu impact major asupra circulației rutiere”.

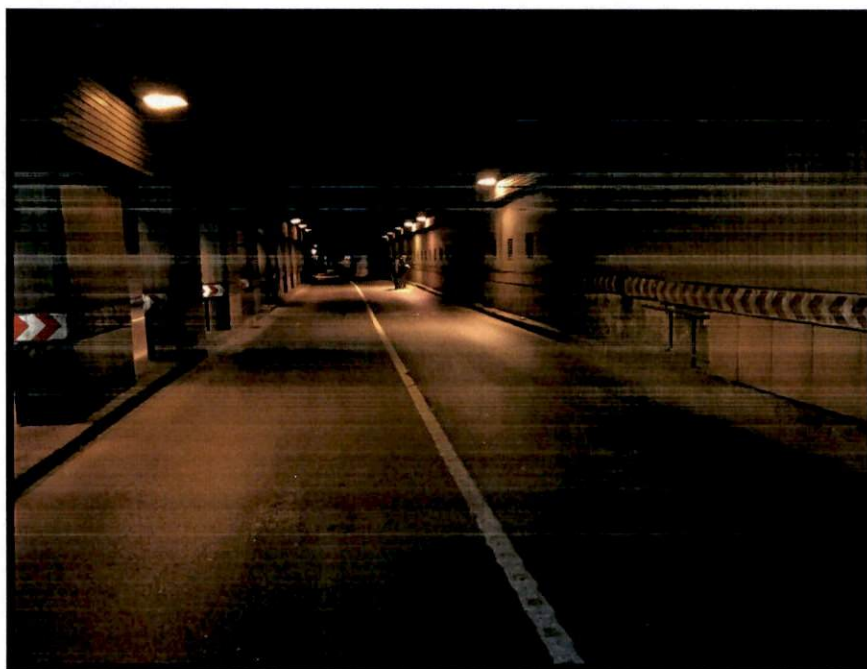
Pe majoritatea suprafetelor peretele cortina alcatuit din lamele de aluminiu si placi din granit, se afla intr-o strare satisfacatoare. Local placajul din granit este desprins de pe suportii, in special la stalii centrali (a se vedea imaginile de mai jos).

Foto 25 – Zone in care placajul de granit este desprins de pe suportii metalici

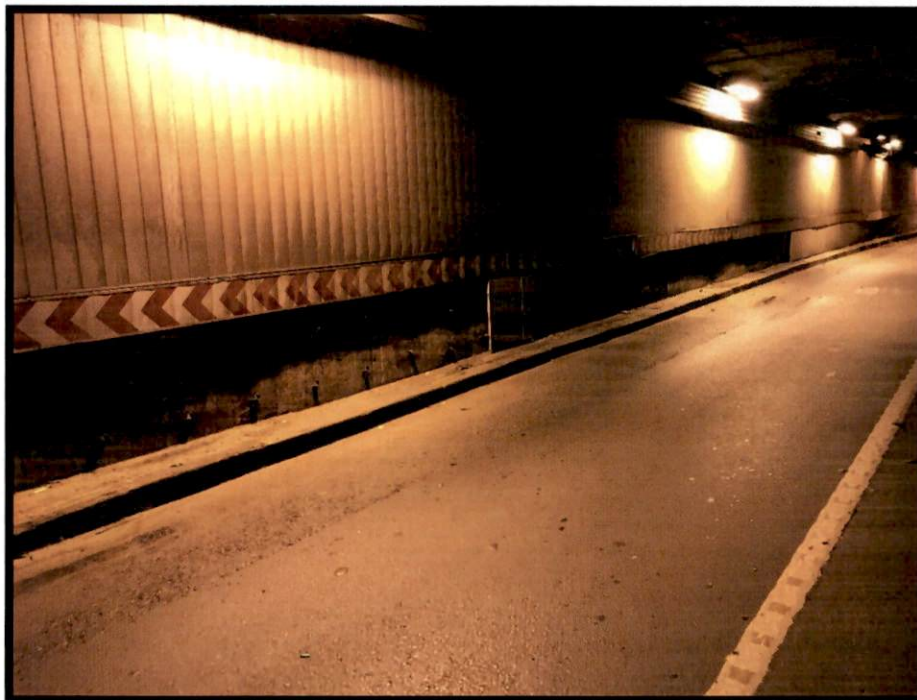
Foto 26 – Zone in care placajul de granit este desprins de pe suportii metalici

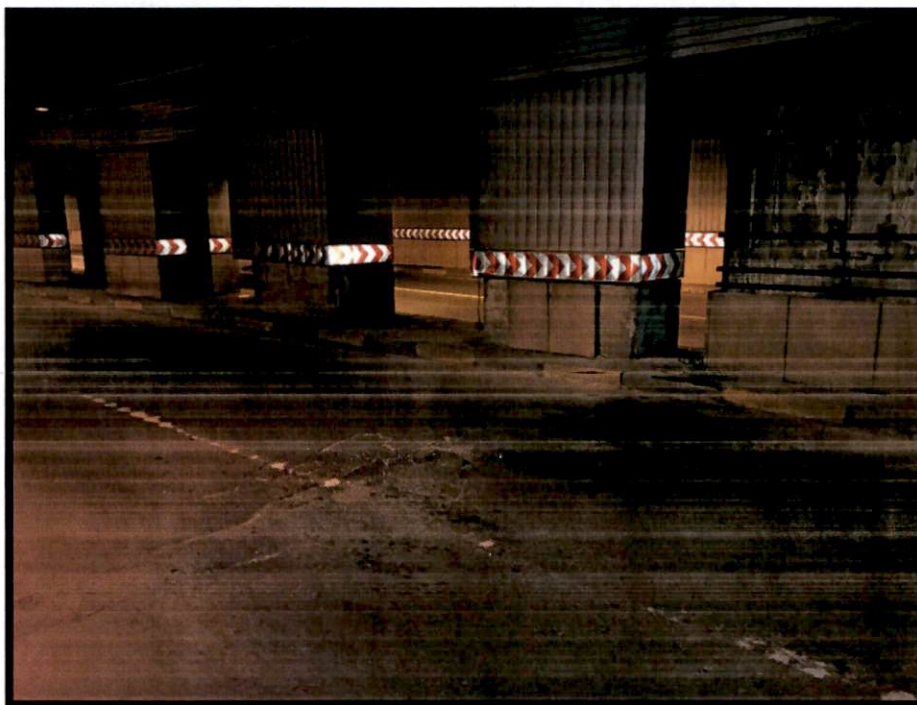
Foto 27 – Zone in care placajul de granit si aluminiu este desprins de pe suportii metalici

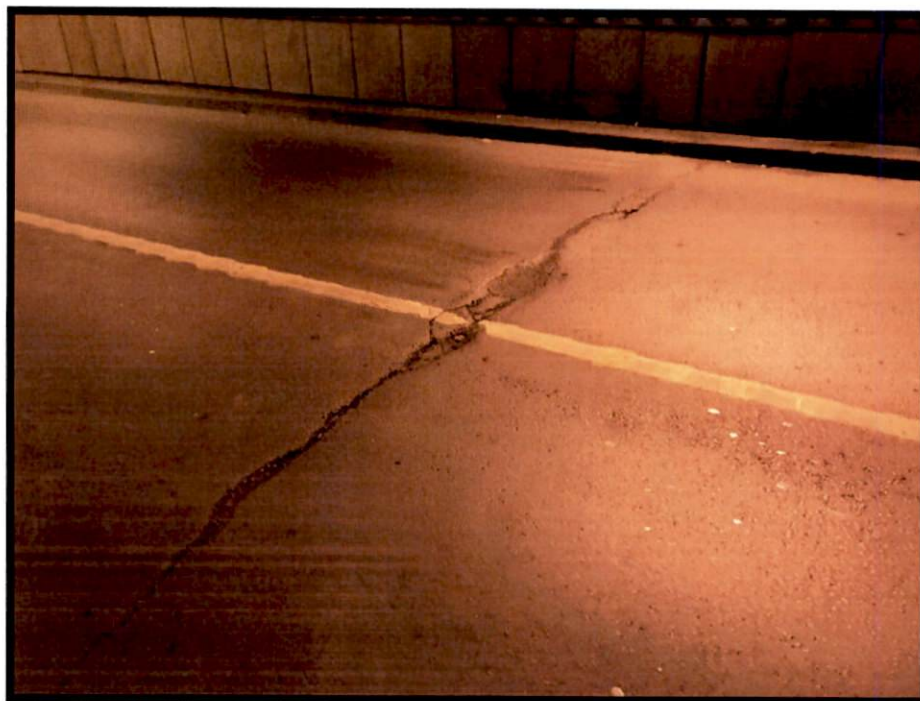
Foto 17 - Fisuri transversale

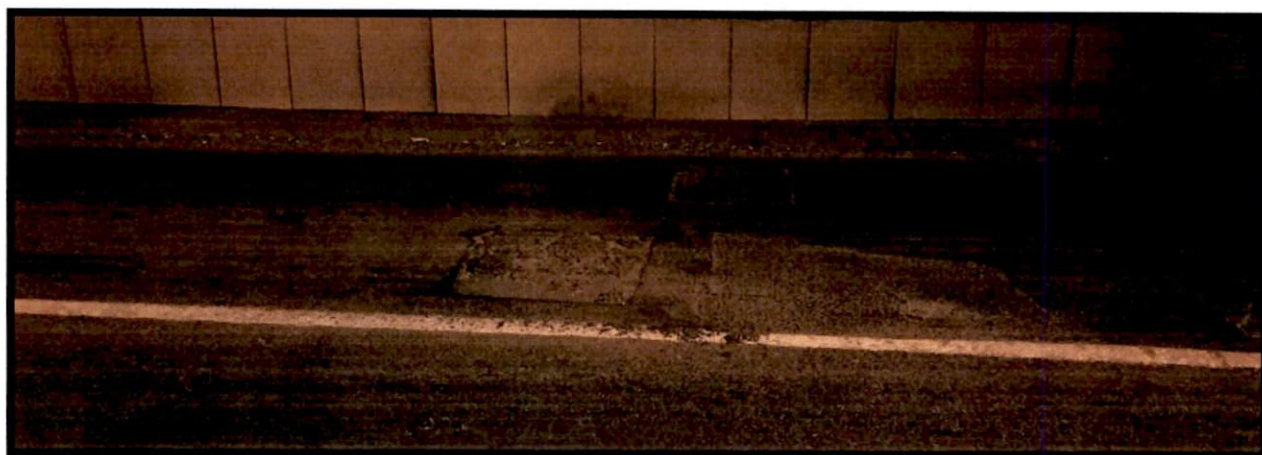
Foto 18 - Gropi

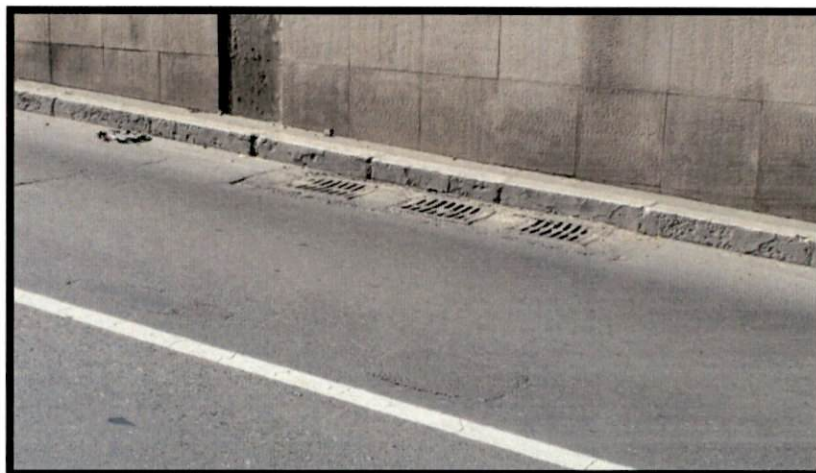
Foto 21 – Amplasarea gurilor de scurgere

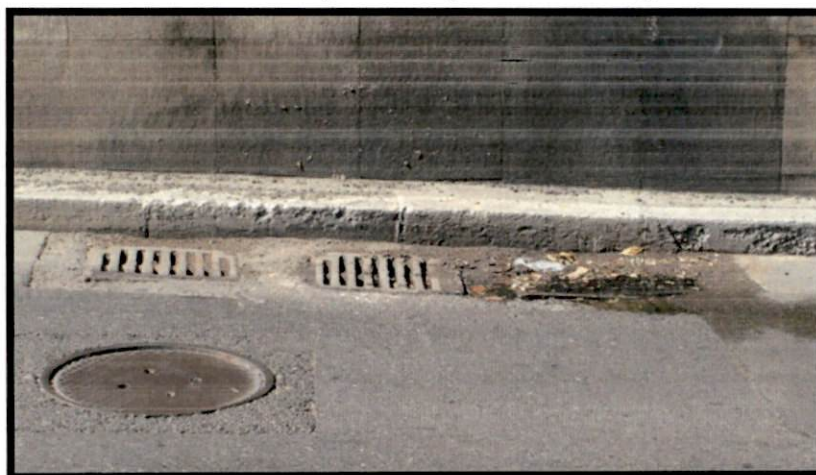
Foto 22 - Guri de scurgere colmatate

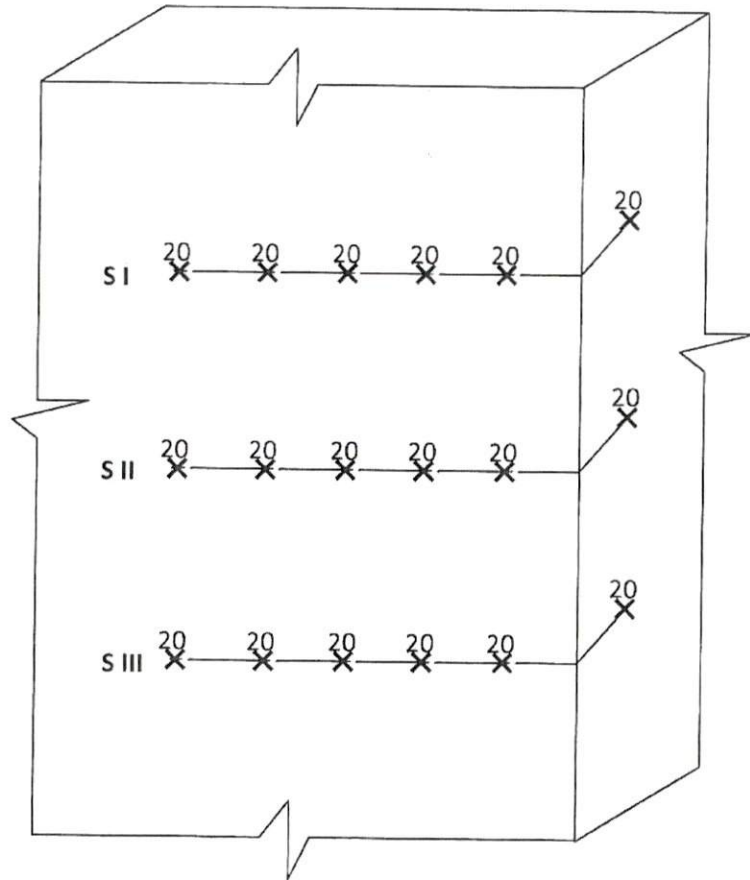
11. Schița de poziționare a zonelor verificate nedistructiv din elementul controlat.

$$f_{c,ef} \text{ med} = 39,4 \text{ N/mm}^2 \times 0,9 = 35,5 \text{ N/mm}^2$$

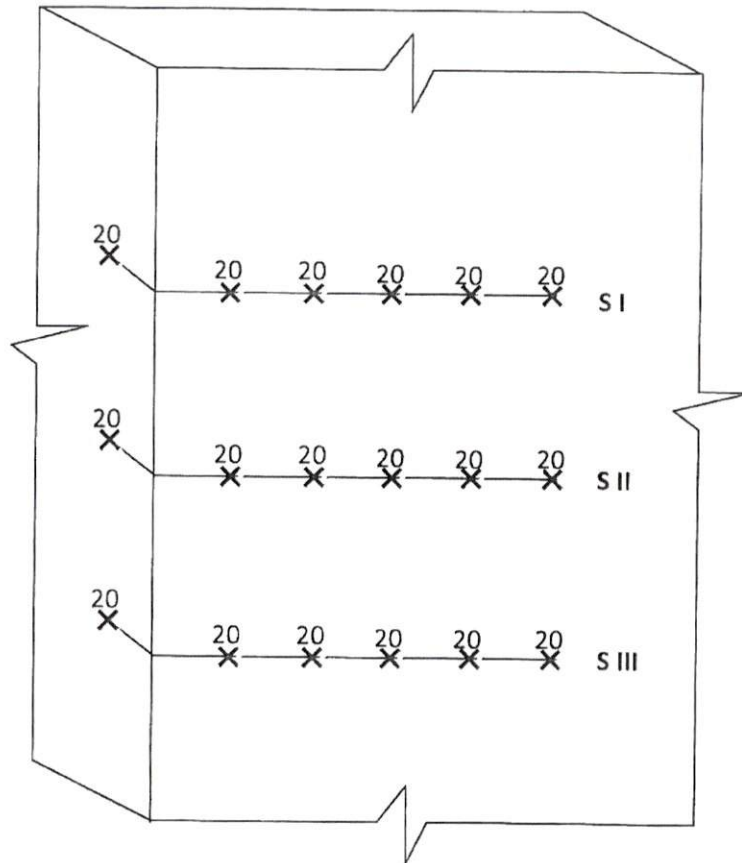
11. Schița de poziționare a zonelor verificate nedistructiv din elementul controlat.

$$f_{c,ef} \text{ med} = 38,2 \text{ N/mm}^2 \times 0,9 = 34,4 \text{ N/mm}^2$$

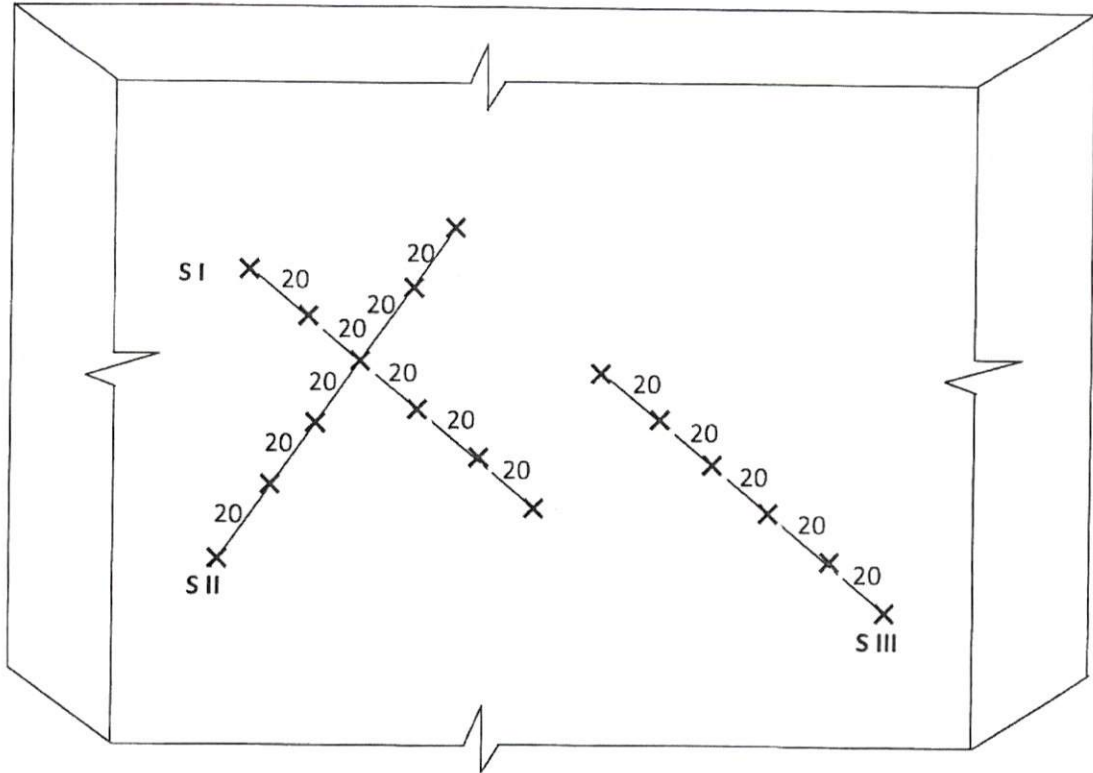
11. Schița de poziționare a zonelor verificate nedistructiv din elementul controlat.

$$f_{c,ef} \text{ med} = 32,0 \text{ N/mm}^2 \times 0,9 = 28,8 \text{ N/mm}^2$$

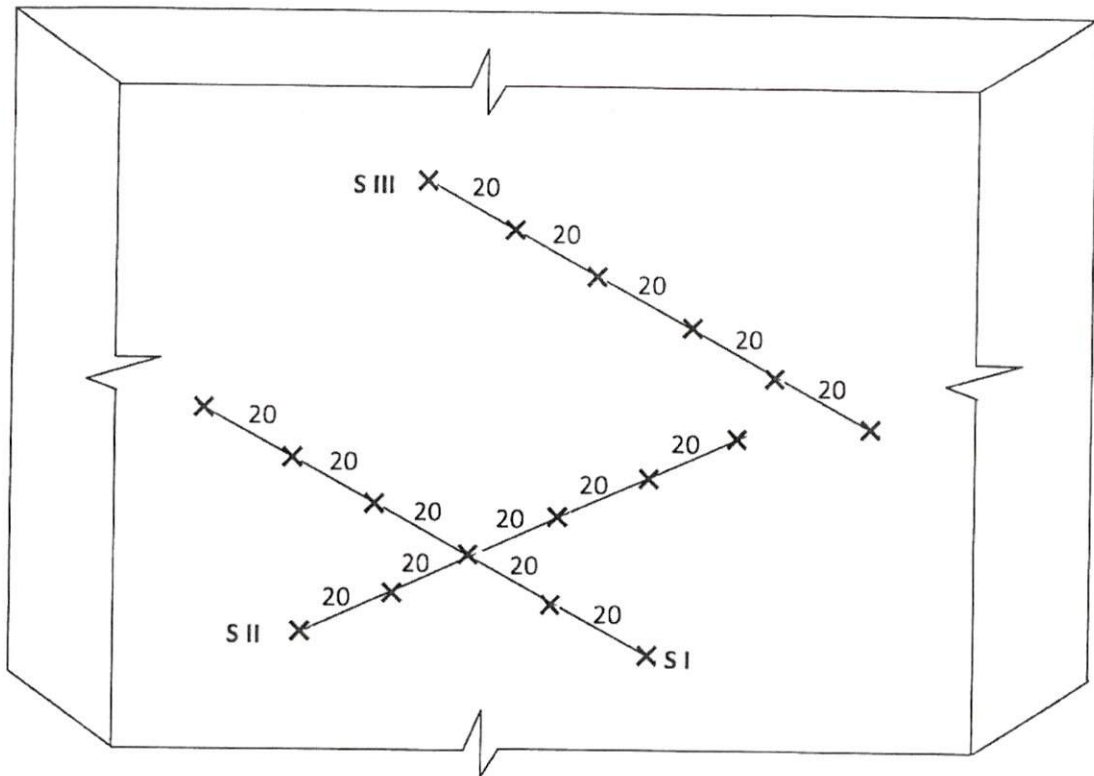
11. Schița de poziționare a zonelor verificate nedistructiv din elementul controlat.

$$f_{c,ef} \text{ med} = 33,7 \text{ N/mm}^2 \times 0,9 = 30,3 \text{ N/mm}^2$$
