## **DOCUMENTATIE DE AVIZARE A LUCRARILOR DE INTERVENTII**

### **ANEXA 6. EXPERTIZA TEHNICA**

**Regenerarea spatilor publice in zona Pasajul Unirii, prin realizarea lucrarilor de consolidare si reabilitare a obiectivului "Pasaj Unirii" - Etapa 2**

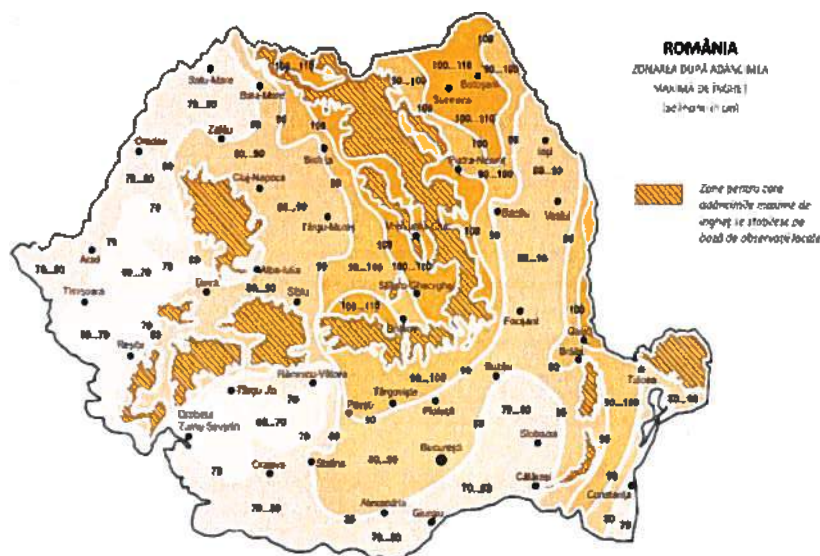
Fig.2 - Zonarea teritoriului României în funcție de adâncimea de îngheț

Adâncimea de îngheț (Fig.2)- Conform STAS 6054-77 „Zonarea teritoriului României în funcție de adâncimea maximă de îngheț”, amplasamentul studiat este străbatut de geozoterma de 0°C la adâncimea de 0,90 m.

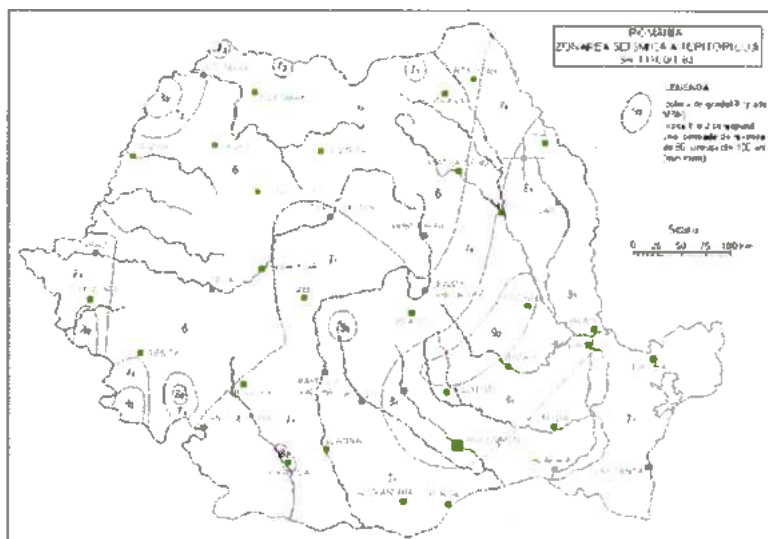
Fig. 3 - Zonarea seismică a teritoriului României

Conform hărții de macrozonare seismică a teritoriului României, anexa la SR 11100/1-93 (Fig.3), zona analizată se încadrează în macrozona de intensitate  $8_1$ , cu perioada de revenire de 50 de ani.

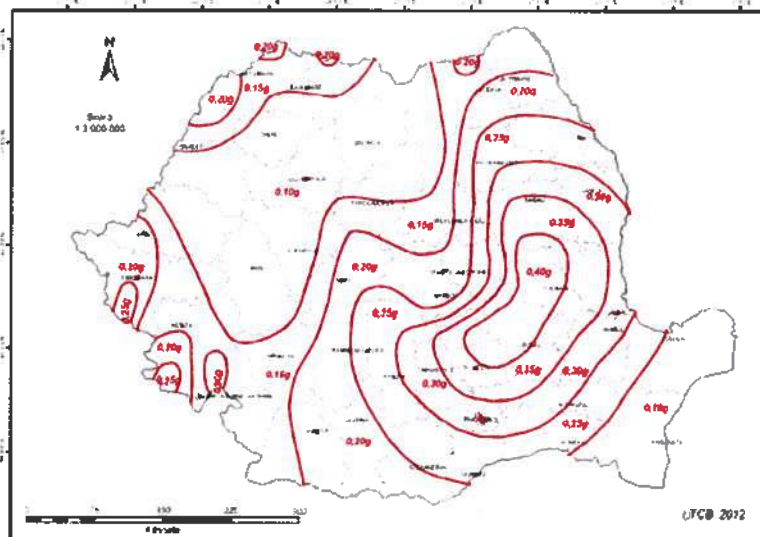
**Fig.4 - Zonarea teritoriului României în termeni de valori de vârf ale accelerației terenului pentru proiectare  $a_g$  pentru cutremure având intervalul mediu de recurență IMR=225 ani**

Din punct de vedere seismic, conform reglementării tehnice ”Cod de proiectare seismică – partea 1- Prevederi de proiectare pentru clădiri, P100-1/2013”, intensitatea pentru proiectare a hazardului seismic este descrisă de valoarea de vârf a accelerației terenului,  $a_g$  (accelerația terenului pentru proiectare) determinată pentru intervalul mediu de recurență de referință (IMR) de 225 ani. În cazul zonei în discuție, accelerația  $a_g$  are valoarea de 0.30g (Fig.4). Perioada de colț are valoarea  $T_C = 1.6$  sec (Fig.5).

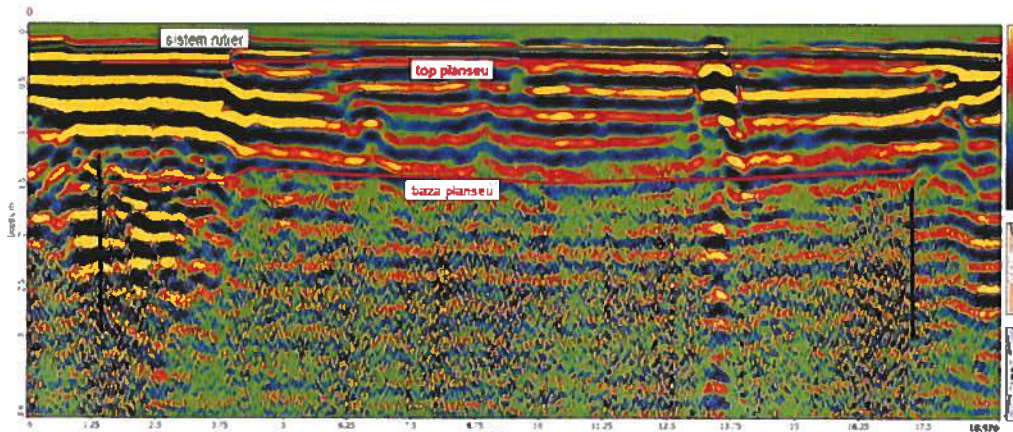
**Fig. 6 Profil georadar**

In urma procesarii datelor au fost delimitate limitele si grosimea planseului. Astfel, baza planseului masurat fata de cota strazii (nivelul asfaltului) variaza intre 1,05 – 1,65m dupa cum urmeaza:

În fig. 6 este prezentat un profil georadar reprezentativ în care s-au conturat limitele planșeului și sistemul rutier.
