# **REABILITAREA SI MODERNIZAREA PASAJ UNIRII. MUN. BUCURESTI - ETAPA I -**

**FAZA DE PROIECTARE:****EXPERTIZA TEHNICA****BENEFICIAR:****CONCRETE DESIGN & SOLUTIONS S.R.L.****ELABORATOR:****UNIVERSITATEA TEHNICA DE CONSTRUCTII  
BUCURESTI**

## RAPORT DE EXPERTIZĂ TEHNICĂ

### PASAJUL UNIRII, B-DUL I. C. BRATIANU – ETAPA I

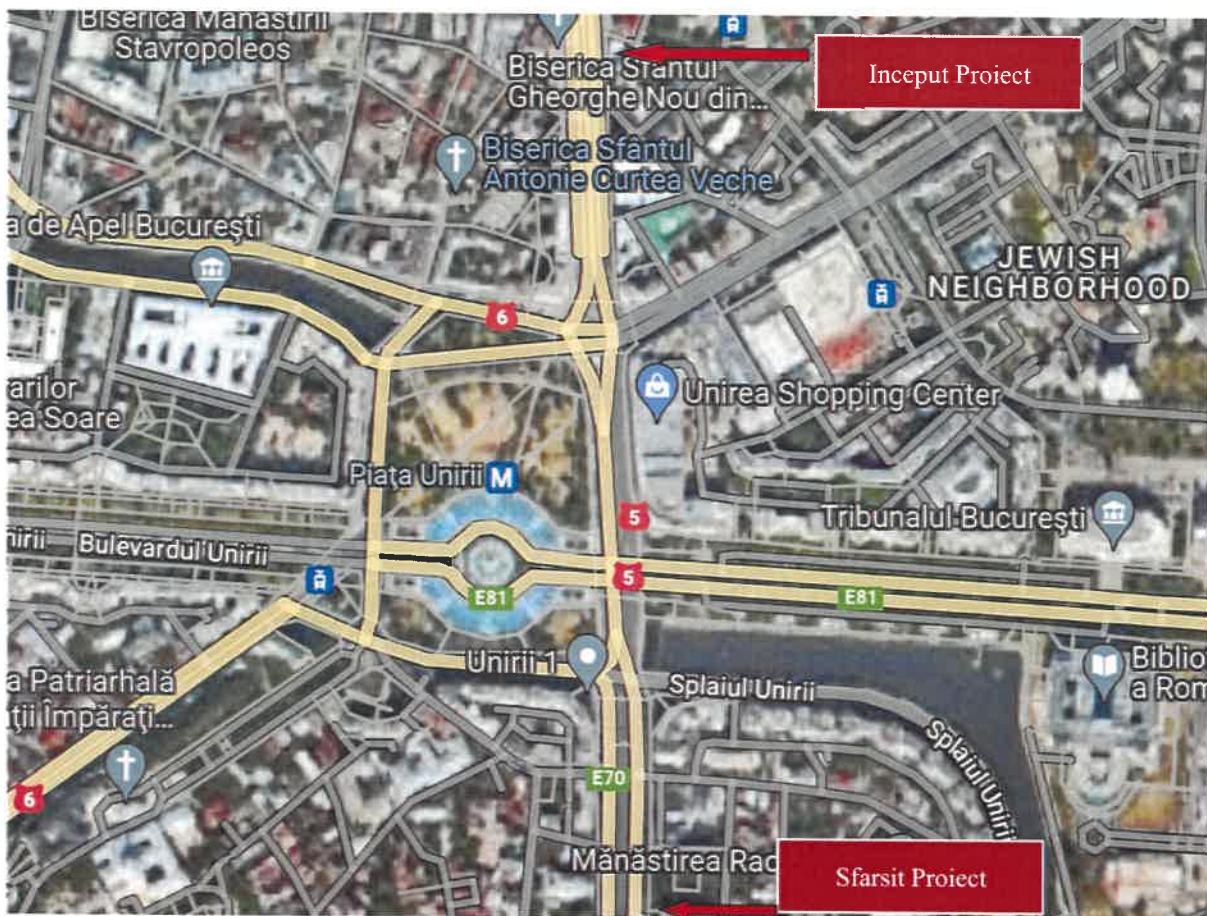
*Fig. 1 Amplasament Pasaj Unirii*

Amplasamentul pe care se găsește obiectivul se află situat în intravilanul Municipiului Bucuresti, domeniu public în administrarea Administrației Străzilor. Pasajul rutier subteran din Piața Unirii asigura legătura între B-dul I.C. Bratianu și B-dul Dimitrie Cantemir, subtraversand Piața Unirii și în acest fel, evitând intersecțiile cu Calea Călărași, B-dul Unirii și Splaiul Unirii.

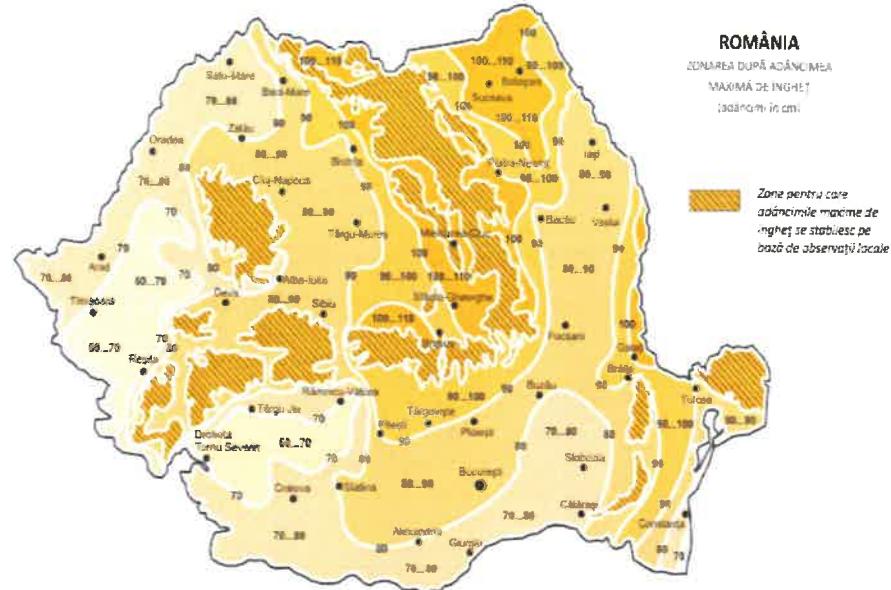
*Fig.2 - Zonarea teritoriului României după adâncimea de îngheț*

Adâncimea de inghet (Fig.2)- Conform STAS 6054-77 „Zonarea teritoriului României după adâncimea maxima de inghet”, amplasamentul studiat este străbatut de geoizoterma de 0°C la adâncimea de 0,90 m.

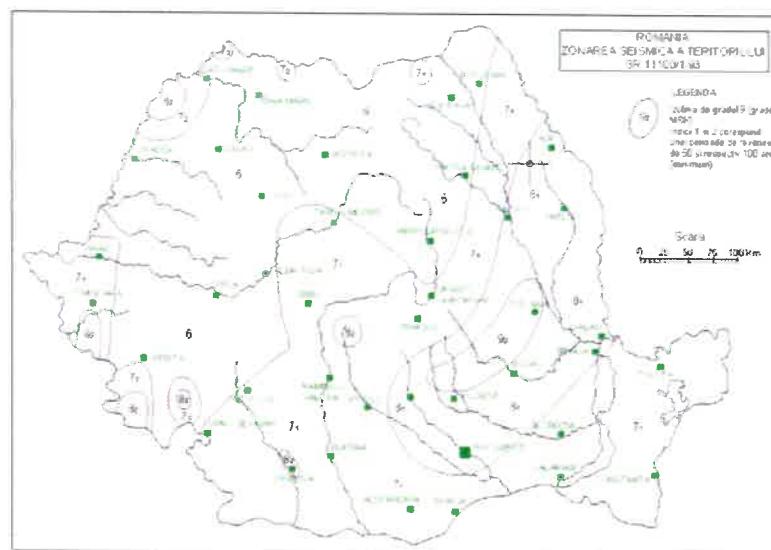
*Fig. 3 - Zonarea seismică a teritoriului României*

Conform hartilor de microzonare seismică (Fig.3) realizate prin studierea cutremurelor din 1986 și 1990 a rezultat ca zonele care amplifică cel mai tare cutremurile în București sunt Magurele, Militari, Panduri, Casa Presei, Pantelimon și Balta Alba. Un cutremur cu intensitatea de 7 grade Richter ajunge aici la 8 și chiar 8,6 grade Richter.

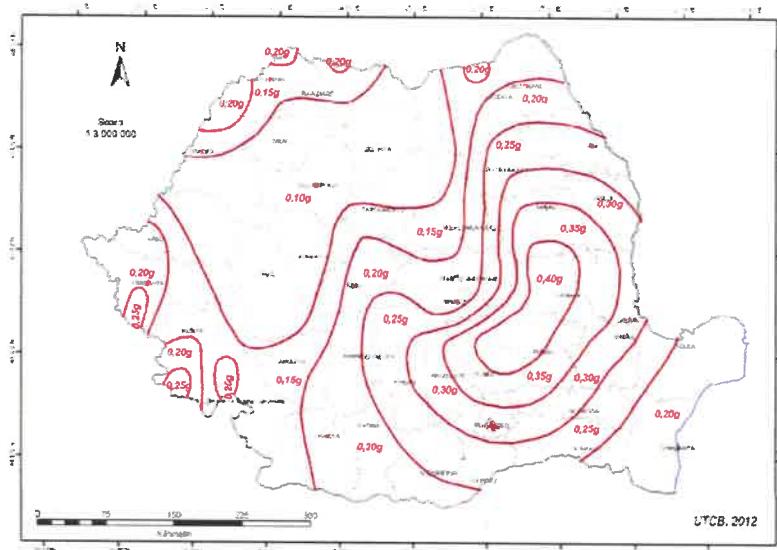
*Fig.4 - Zonarea teritoriului României în termeni de valori de vârf ale accelerării terenului pentru proiectare ag pentru cutremure având interval mediu de recurență IMR=225 ani*

Din punct de vedere seismic, conform reglementării tehnice "Cod de proiectare seismică – partea 1- Prevederi de proiectare pentru clădiri, P100-1/2013", intensitatea pentru proiectare a hazardului seismic este descrisă de valoarea de vârf a accelerării terenului,  $a_g$  (accelerația terenului pentru proiectare) determinată pentru intervalul mediu de recurență de referință (IMR) de 225 ani. În cazul zonei în discuție, accelerarea  $a_g$  are valoarea de 0.30g (Fig.4). Perioada de control (colț)  $T_c$  a spectrului de răspuns reprezintă granița dintre zona de valori maxime în spectrul de accelerării absolute și zona de valori maxime în spectrul de viteze relative. Perioada de colț are valoarea  $T_c = 1.6$  sec (Fig.5).
